Perfekt familiebolig  
på Røykås, i rolig blindvei  
nære marka

SØNNAVEIEN 67

**Adresse:** Sønnaveien 67, 1476 RASTA

## Tilstandsrapport

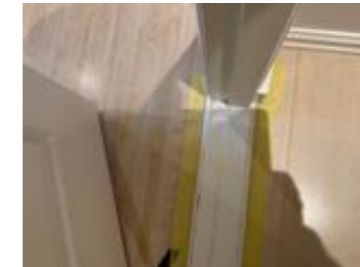
Justering av døren er påregnelig. Lav konsekvensgrad akkurat nå, men fortsetter utviklingen, vil døren til slutt bli vanskelig å åpne/lukke.

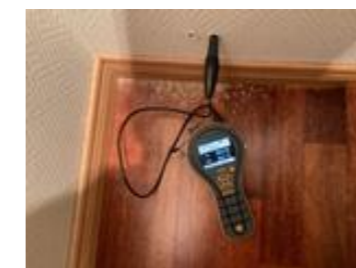
Måling av RH i hulrom viser akseptabelt nivå.

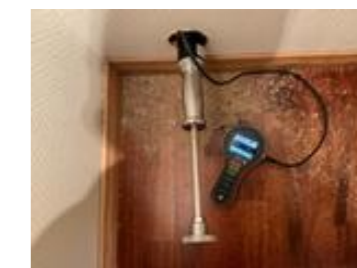
Måling med pigg i trevirke indikerer vektprosent i trevirke under 8%, som betyr at trevirket er tørt

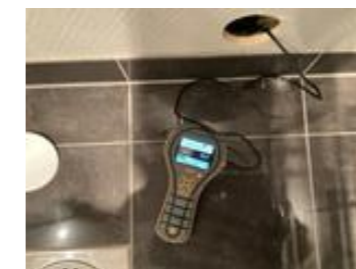
Det var allerede tatt ett hull i konstruksjonen, så målinegen ble gjennomført gjennom dette, uten å påvise unormale forhold. Hulltaking er foretatt ved/i fra vaskerommet mot ytterveggen.
