# PROAKTIV

Enebolig i flott  
naturlandskap.

SANDBEKK 73

## TEKNISK GJENNOMGANG

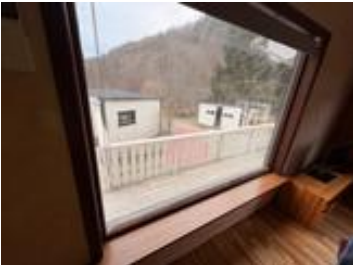
- Utvendig > Vinduer**  
Det er påvist at enkelte vinduer er vanskelig å åpne/lukke. Det er påvist et betydelig antall vinduer med punkterte eller sprukne glassruter. Karmene i vinduer er slitte og det er sprekker i trevirket. Trevirket i vinduene har stedvis høyt fuktnivå.

Punkttert vindu - stue

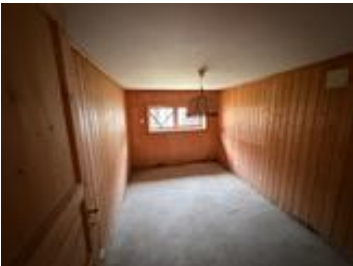
Kjellerrom

Periodisk vanninntrengning kan medføre ytterligere fuktskader og nedbrytning av materialer. Tiltak for å begrense vanninntrengning bør vurderes, eventuelt i sammenheng med terrengtiltak, drenering eller andre flomsikringstiltak.

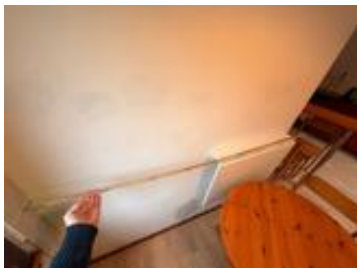
- Innvendig > Etasjeskille/gulv mot grunn**  
Målt høydeforskjell på over 20 mm innenfor en lengde på 2 meter. Tilstandsgrad 3 gis med bakgrunn i standardens krav til godkjente måleavvik. Målt høydeforskjell på over 30 mm gjennom hele rommet. Tilstandsgrad 3 gis med bakgrunn i standardens krav til godkjente måleavvik.

Lokal planhet 30 mm- kjøkken

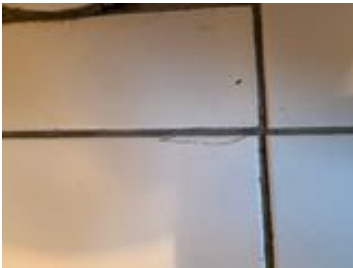
- På gulv med flis registreres det sprekk i flis og flisfuger.

Sprekk i flis

Det anbefaler å tette sprekkenes for å hindre vann trenger ned og skader underliggende materialer.

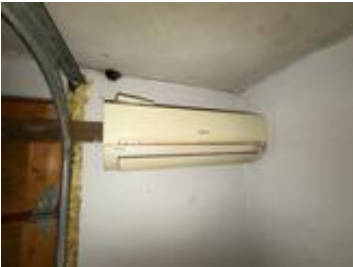
Defekt varmepumpe - kjeller

Manglende service og redusert funksjon kan påvirke varmeeffekt og energieffektivitet. Service og kontroll av varmepumpe anbefales utført av fagperson for å avklare tilstand og eventuelt behov for utbedring.

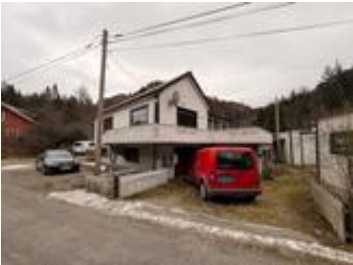
Fall mot huset

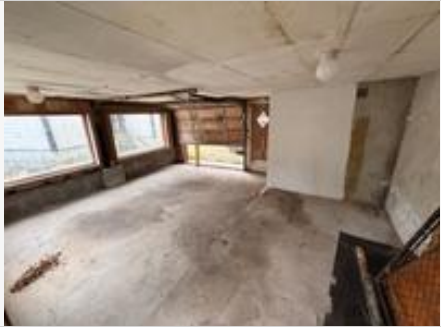
| Garasje under terrasse | | |

| Garasje under terrasse | | |
|---|---|---|
| | <b>Standard</b><br>Bygget har gjennomgående lav standard. Opplyst om tidligere lekkasje fra tak. | |
