SANDBEKK 73

# HAUGE I DALANE

Enebolig med 2 garasjer, carport og uthus

## TEKNISK GJENNOMGANG

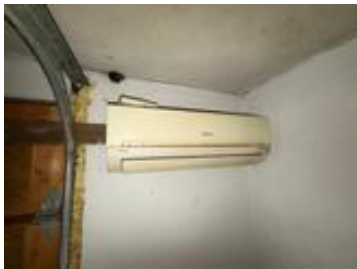
Manglende service og redusert funksjon kan påvirke varmeeffekt og energieffektivitet. Service og kontroll av varmepumpe anbefales utført av fagperson for å avklare tilstand og eventuelt behov for utbedring.

Defekt varmepumpe - kjeller

- Anlegget må sjekkes av fagperson, som må utføre eventuelle tiltak på anlegget.
