# PROAKTIV

Enebolig i flott  
naturlandskap.

SANDBEKK 73

## TEKNISK GJENNOMGANG

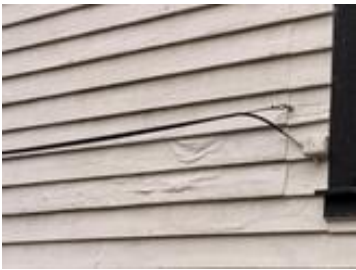
Veggene har trekonstruksjon av ukjent utførelse og betongvegger i kjeller. Fasade/kledning har liggende bordkledning med behov for vedlikehold.

- Uten tilstrekkelig lufting bak bordkledningen kan fuktighet som trenger inn bak bordene eller gjennom veggen innenfra ikke tørke opp. Dette skaper ideelle forhold for råtesopp og muggvekst.
- Lokal utbedring/utskiftning bør utføres.

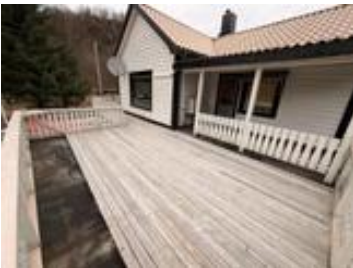
Siden underliggende garasje per i dag ikke er i bruk og kun består av betongkonstruksjon, vurderes konsekvensene som begrensede slik forholdet er nå.  
Dersom garasjen tas i bruk eller ønskes benyttet til annet formål, må utbedring eller utskifting av membran påregnes for å sikre tilfredsstillende tetthet.

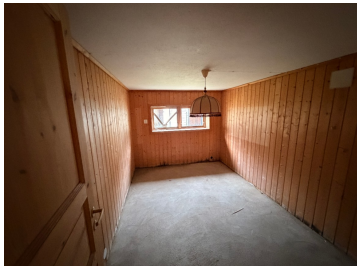
Kjellerrom

Periodisk vanninntrengning kan medføre ytterligere fuktskader og nedbrytning av materialer. Tiltak for å begrense vanninntrengning bør vurderes, eventuelt i sammenheng med terrengtiltak, drenering eller andre flomsikringstiltak.

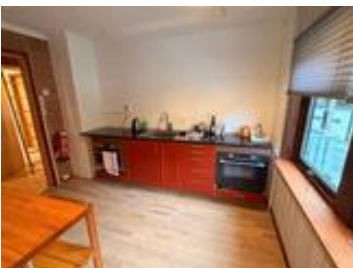
- Det må påregnes lokal utbedring/utsiftning.

Det anbefaler å tette sprekken for å hindre vann trenger ned og skader underliggende materialer.
