## Enebolig med attraktiv beliggenhet og renoveringsbehov

# VELKOMMEN TIL LEITET 29

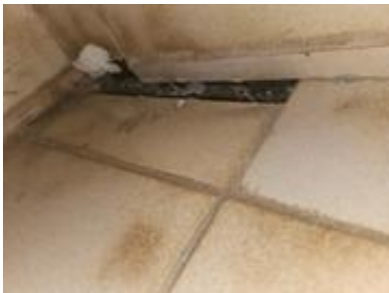
Sluken er vanskelig tilgjengelig
