Moderne  
halvpart av  
tomannsbolig

TYRIHANSVEIEN 5B

Befaringsdato: 02.07.2025    Rapportdato: 14.08.2025    Oppdragsnr.: 20247-1729    Referansenummer: SG9174  
Autorisert foretak: Boligconsult Takst AS

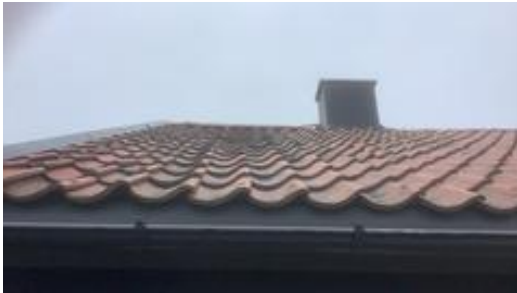
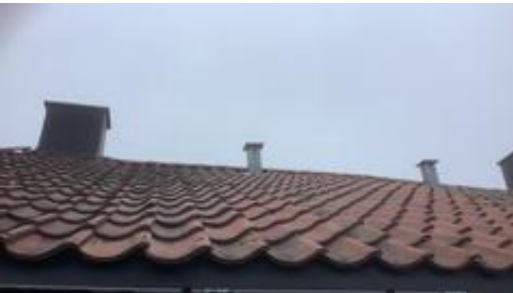
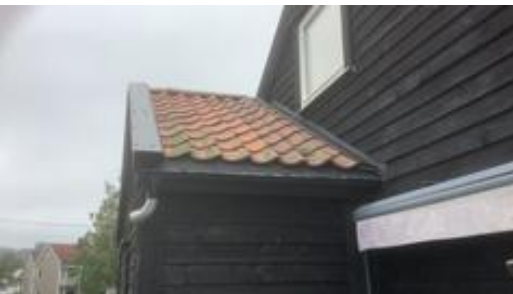
**Konsekvens/tiltak**  
• Overvåk tilstanden jevnlig. For å få tilstandsgrad 0 eller 1 må tekkingen skiftes ut, men tidspunktet for når dette er nødvendig er vanskelig å si noe om.  
• Når taktekking og undertak begynner å bli gamle, øker risikoen for lekkasjer, noe som kan føre til omfattende og kostbare reparasjoner av underliggende konstruksjoner dersom en ikke foretar tiltak på konstruksjonene før dette oppstår.

Slitte overflater kan føre til at taksteinen trekker mer vann. Dette kan føre til fuktskader på undertaket. Det anbefales å foreta jevnlig sjekk av yttertaket.

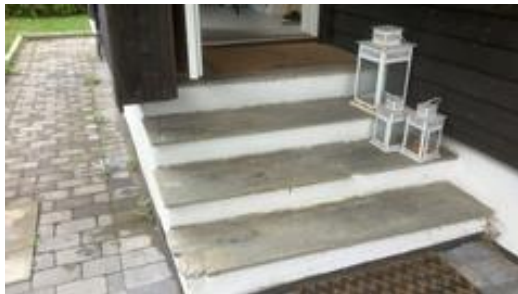
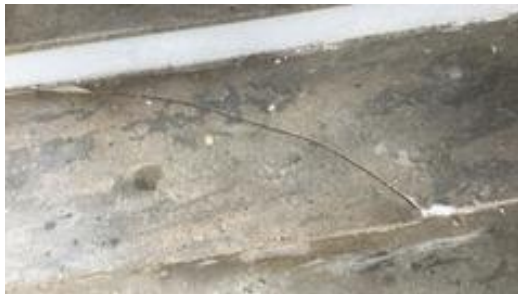
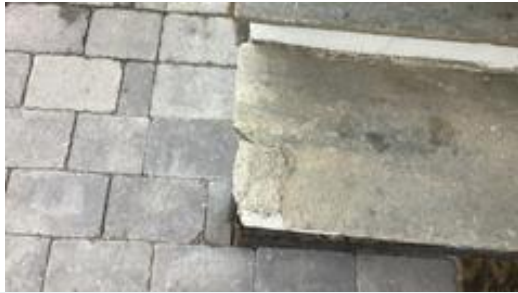
### TG 3 Utvendige trapper - 2

Trappen ved inngangspartiet er støpt og det er skifer i trinn.

Det er ikke montert rekkverk og det er sprekk i skifer, samt defekter.

- Rekkverk må monteres for å lukke avviket.

Rekkverk bør monteres pga sikkerheten, og det anbefales å bytte skadet skifer.

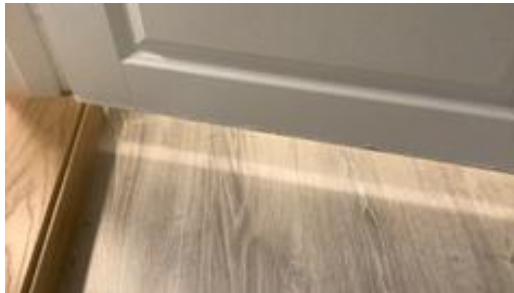
### TG 2 Innvendige dører

Noen dører har behov for justeringer da de tar i karmen. Det er fuktskade på dør til bad i 1. etg.

Dørblad som tar i karmen vil bli raskere slitt.

Døren bør justeres.

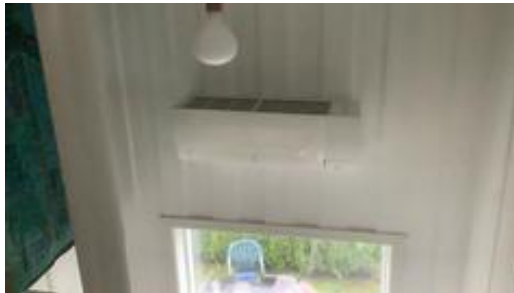
### TG 2 Andre innvendige forhold

Det er montert luft-til-luft varmepumpe. Varmepumpen var ikke i bruk på befaringen.

Varmepumpen er i hht eier overgått halvparten av normal levetid.

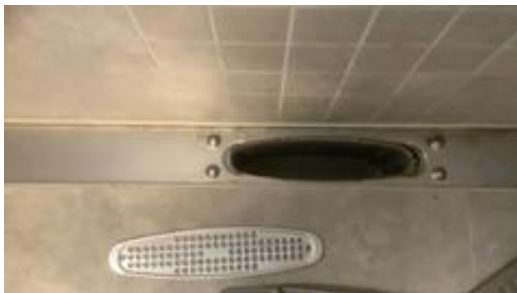
- Det er påvist avvik i fallforhold til sluk i forhold til krav i forskrift på byggetidspunktet.

- Til tross for avviket i fall/høydeforskjell til sluk, vil gulvet fortsatt kunne lede vann mot sluket, men med redusert effektivitet. Dette kan potensielt øke risikoen for vannansamling i enkelte områder av badet. Ved vannlekkasje eller tett sluk kan vann renne inn i tilstøtende rom. Lite fall til sluk vil kunne føre til større vannbelastning ved en eventuell lekkasje, da vann blir liggende på gulvet.

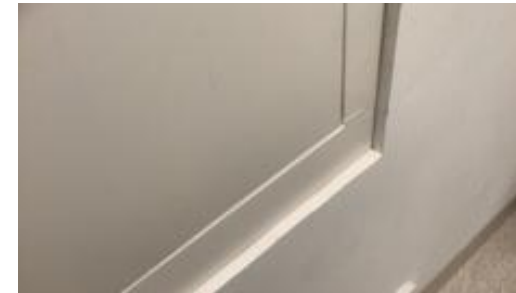
Det er ikke kantlist på fordelerskapet.

Omramming på fordelerskap bør monteres.

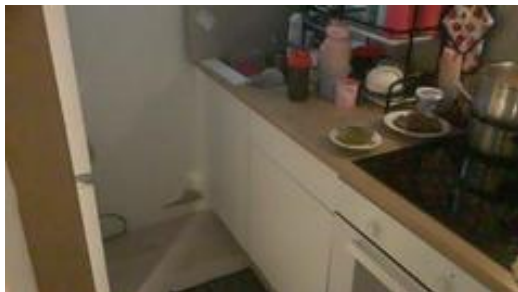
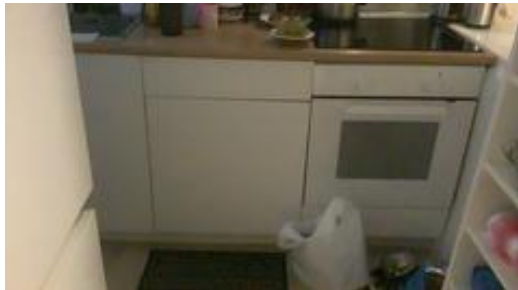
- Det er påvist at overflater/kjøkkeninnredning har omfattende skader. Det er en del fuktskader på innredningen, og spesielt på skapdører.

Innredningen bør byttes.

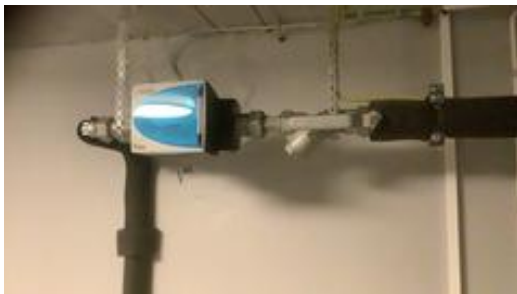
##### TG 2 Vannledninger - 2

Eier opplyser at gamle vannrør hovedsakelig går til kjelleren. Ut ifra alder kan skader plutselig oppstå på eldre anlegg. Det bør derfor tas jevnlig sjekk av rørene. Ta jevnlig sjekk av vannrør og koblinger.

- I forbindelse med oppgradering av våtrom vil det være naturlig med utskiftning av rør.
- Anlegget må sjekkes av fagperson, som må utføre eventuelle tiltak på anlegget.

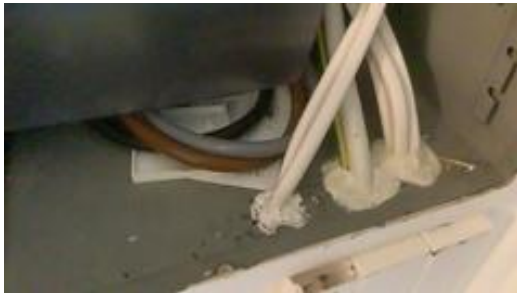
10. Er det tegn på at kabelinnføringer og hull i inntak og sikringskap ikke er tette, så langt dette er mulig å sjekke uten å fjerne kapslinger?  
**Nei**
11. Finnes det kursfortegnelse, og er den i samsvar med antall sikringer?  
**Ja**
12. Foreta en helhetsvurdering av det elektriske anlegget, dets alder, allmenne tilstand og fare for liv og helse. Bør det elektriske anlegget ha en utvidet el-kontroll?  
**Ja Undertegnede er ikke fagmann på elanlegg, og derfor anbefales det gjennomgang av fagmann på dette.**  
**Da elanlegget er fra 2008, anbefales det gjennomgang av elektriker.**

Det er kun fuget i gjennomføring i skapet.

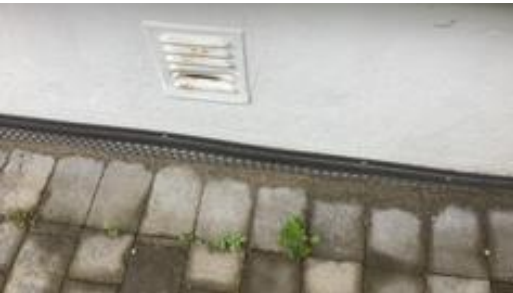
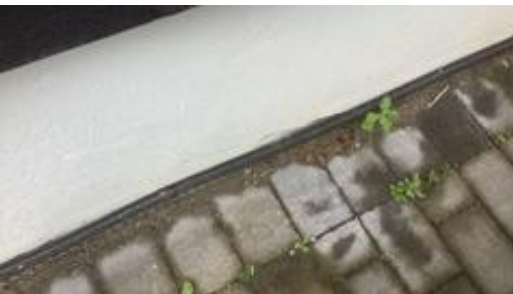
Dreneringen er en lukket konstruksjon, og er ikke sjekket under bakkenivå. Topplisten skal være klemt slik at vann ikke kan renne bak drensplatene.

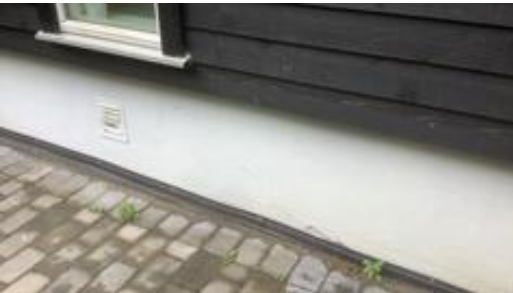
### TG 2 Grunnmur og fundamenter

Grunnmuren er ikke sjekket under terreng.  
Muren er pusset utvendig over terreng.

Eier opplyser at dette kan være fra da det var en vannlekkasje i kjelleren, men det anbefales å foreta ytterligere undersøkelser.

- Påviste skader må utbedres.

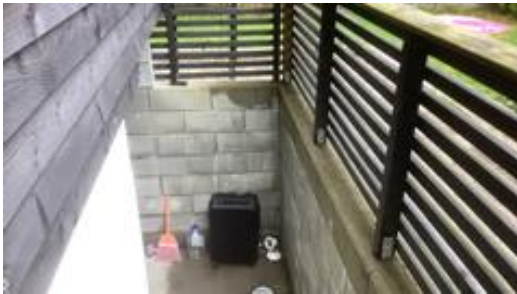
### TG 2 Forstøtningsmurer

Det er oppført en mur til trappenedgangen til kjelleren.  
Muren er i konstruksjonsblokk.  
Det er montert rekkverk på toppen av muren.

Pga sikkerheten bør åpningene i rekkverket forminskes.

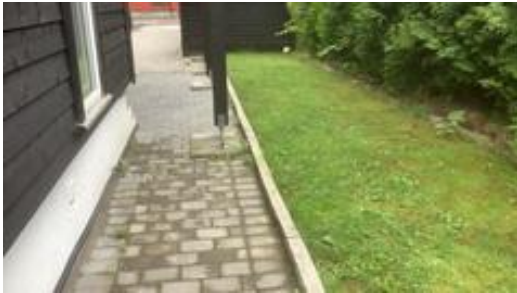
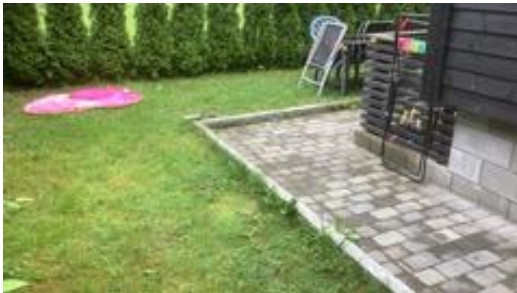
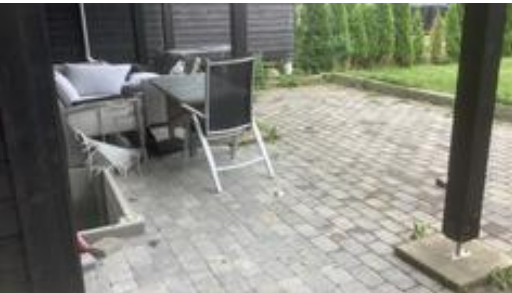
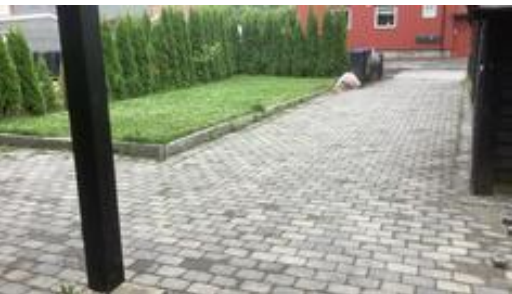
Flatt terreng kan føre til større press på dreneringsningen.

Det bør foretas terrengjusteringer slik at det blir fall fra bygningen.
