STENS VEI 4B

Adresse: Stens vei 4B, 1738
BORGENHAUGEN

Befaringsdato: 20.05.2026 Rapportdato: 04.06.2026 Oppdragsnr.: 18492-1398 Eiendomsverdi ref nr: FC8197
Autorisert foretak: KAA Bygg-Takst AS Sertifisert Takstingenør: Ketil A. Asbjørnsen

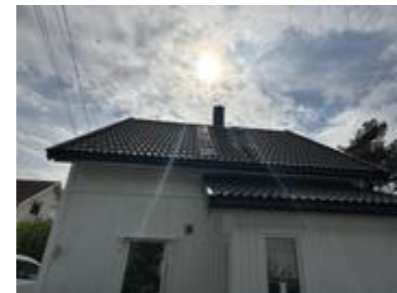
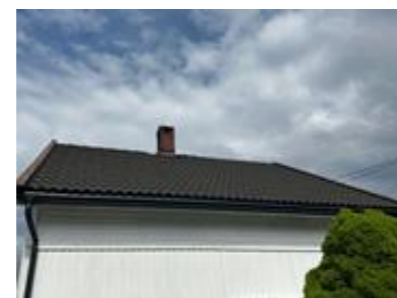
TO 2 Nedløp og beslag

Det bør vurderes å montere snøfangere for å redusere risikoen for snø- og isras, som kan medføre fare for person- og materielle skader. Renner.

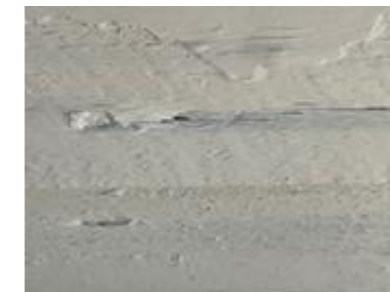
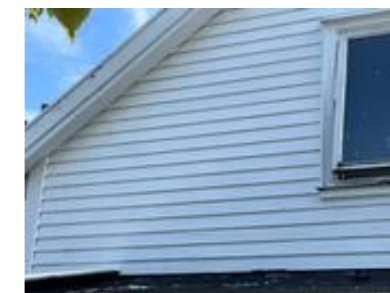
TO 2 Takkonstruksjon/Loft

- Det er begrenset/dårlig ventilering av takkonstruksjonen.
- Det er påvist avvik rundt gjennomføringer i takflaten.
- Det er påvist fuktskjolder i undertak/takkonstruksjon.

Fuktskjolder i undertak og takkonstruksjon bør undersøkes nærmere for å avdekke årsak og omfang, og nødvendige utbedringer bør gjennomføres for å hindre videre fuktskader og råteutvikling.

Ventileringen av takkonstruksjonen bør forbedres for å redusere risikoen for kondens, mugg og råteskader.

Avvik rundt gjennomføringer i takflaten må utbedres for å forhindre vanninntrenging og påfølgende skader på konstruksjonen.

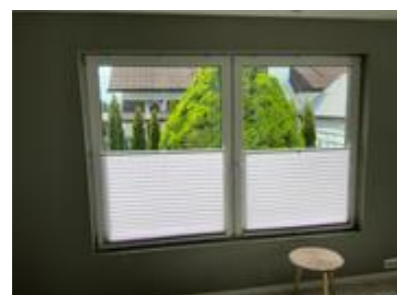
TO 2 Vinduer - 1

- Karmene i vinduer er slitte og det er sprekker i treverket.

Det bør utføres vedlikehold og utbedring av slitte karm og sprekker i treverket for å hindre ytterligere forringelse, varmetap og risiko for fuktinntrengning som kan føre til råte og skader på omkringliggende konstruksjoner.

På grunn av vinduenes alder kan punkterte glass forekomme uten at dette er synlig ved inspeksjon. Det anbefales å vurdere utskifting av eldre vinduer for å redusere risiko for varmetap, fuktskader og redusert funksjon.

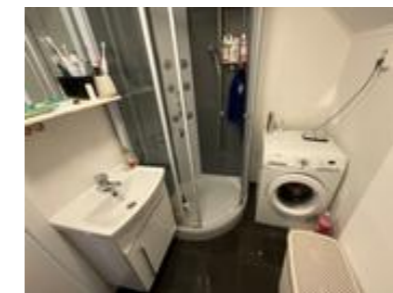
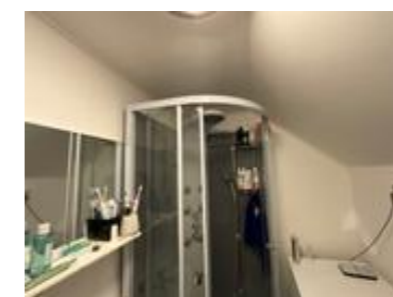
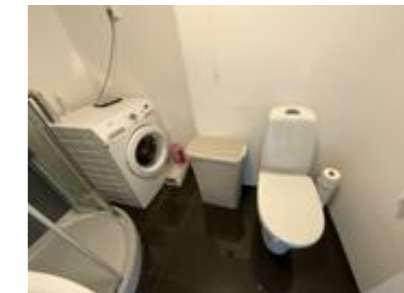
TO 2 Overflater vegger og himling

- Det er avvik: Dokumentasjon på våtroms maling bør innhentes.

Det bør innhentes dokumentasjon på at det er benyttet våtromsmaling på veggene. Manglende dokumentasjon medfører usikkerhet om overflatene har tilstrekkelig fuktsikring, noe som kan øke risikoen for fuktskader og redusert levetid på konstruksjonen.

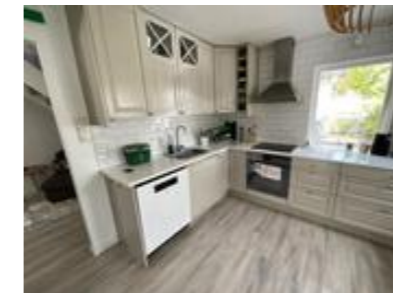
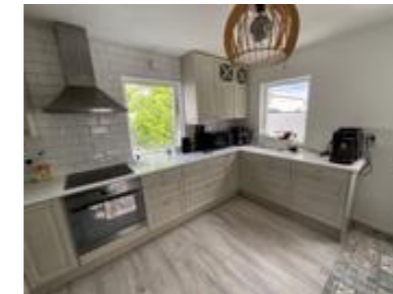
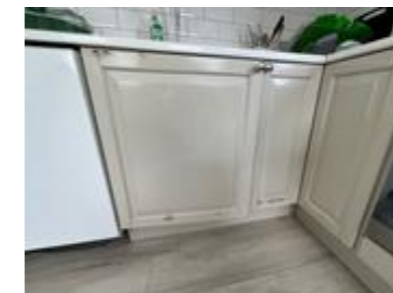
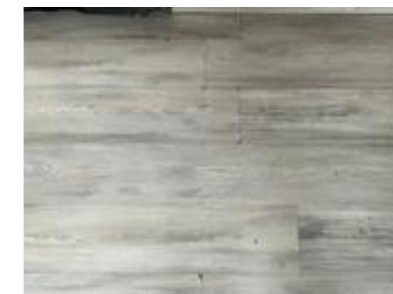
TO 1 Avtrekk

Kjøkken hette over komfyr med avtrekk ut.

Kjøkken viften bør renses regelmessig for å opprettholde best mulig funksjon i avtrekks systemet.
