Halvpart av tomannsbolig  
med godkjent innredet  
kjeller

PAUL HOLMSENS VEI 11

## FREDRIKSTAD - OREDALLEN

# Sammendrag av boligens tilstand

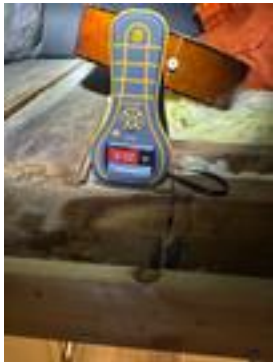
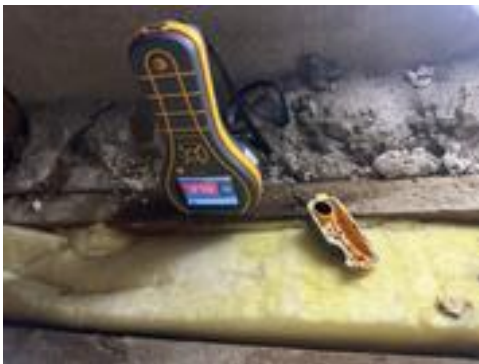
## TG 2 Veggkonstruksjon

Tradisjonelt bygget trevegger fra byggeår.  
Kledd utvendig med stående lekte panel fra byggeår..  
Da yttervegg er en lukket konstruksjon, er ikke oppbyggingen kontrollert.

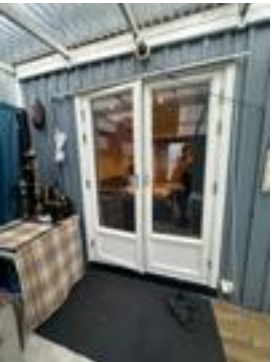
Dobbelt fløyet balkong dør med behov for justering.

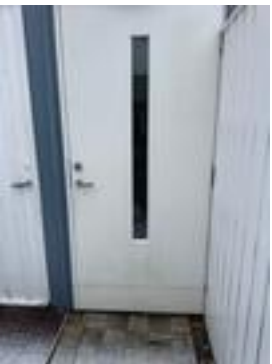
Ytterdør ned til kjeller etasjen.

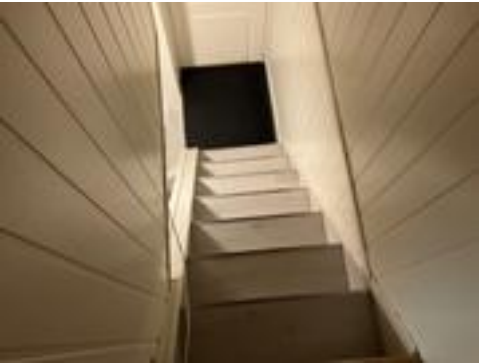
Mangler rekkverk og håndrekke.

Rekkverk og håndløper bør monteres for å oppfylle gjeldende sikkerhetskrav og redusere risikoen for fall og personskader ved bruk av trappen.

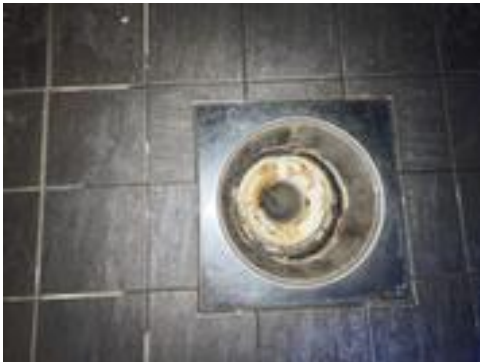
Sluk i dusjnisje

- Det må gjøres nærmere undersøkelser. Manglende membran/tettesjikt medfører risiko for lekkasjer og fukt i konstruksjonen.

Det bør fremskaffes dokumentasjon på utført membran og benyttede produkter.  
Manglende dokumentasjon medfører usikkerhet om utførelsen er fagmessig, noe som gir økt risiko for lekkasjer og fuktskader i konstruksjonen.  
Det anbefales også å undersøke nærmere om det er korrekt utført mansjett under klemringen, for å redusere risikoen for vanninntrengning.

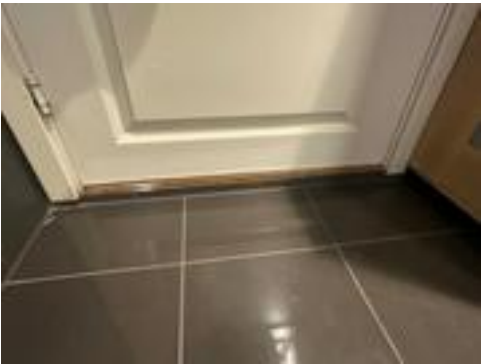
- Over tid kan manglende tilluftsventilering resultere i mugg- og soppdannelse, spesielt på steder som ikke får god nok luftgjennomstrømning.

Lite til luft under dør.

Ved avtrekk uten til luft vil det ikke fungere optimalt og bare når vindu eller dør står åpnet, det anbefales derfor å etablere større spalte under dør.

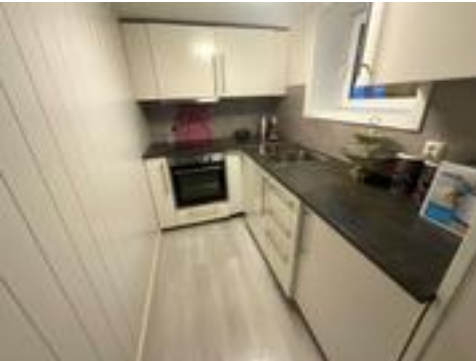
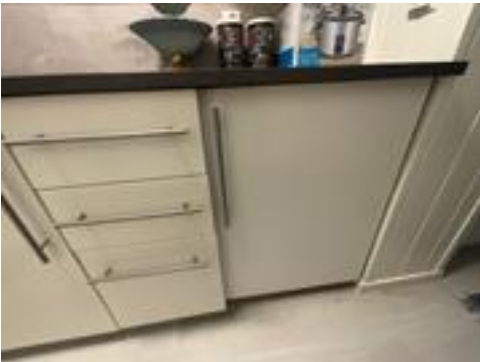
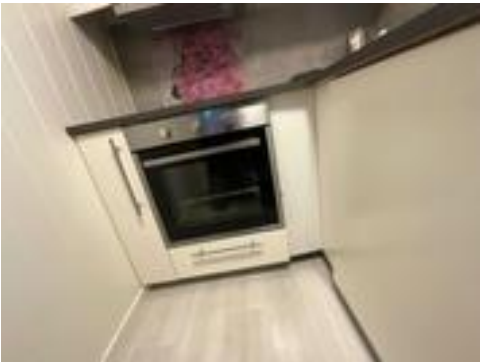
- Vurdering av avvik:**
- Det er påvist skader på overflater/kjøkkeninnredning utover normal slitasjegrad.
  - Det er påvist skader/fuktskjolder i kjøkkengulvet.
  - Det er ikke montert komfyrvakt i kjøkkenet som er krav på dette kjøkkenet ut ifra alder.

Det ble registrert avvik i monteringen av innredningen, samt enkelte skader på overflater. Gulvet på kjøkkenet har svelleskader. Det er ikke montert komfyrvakt i kjøkkenet

Skader på overflater og kjøkkeninnredning bør utbedres for å hindre videre forringelse og opprettholde funksjonalitet.

Fuktskjolder i kjøkkengulvet bør undersøkes nærmere og eventuelt utbedres for å unngå risiko for fuktskader og følgeskader i konstruksjonen.

Komfyrvakt bør monteres for å ivareta brannsikkerheten og redusere risikoen for brann.

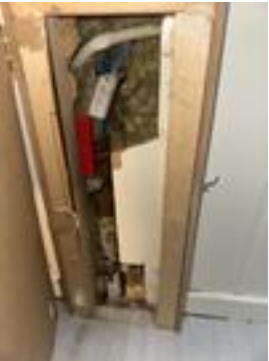
Stoppekran i kjeller.

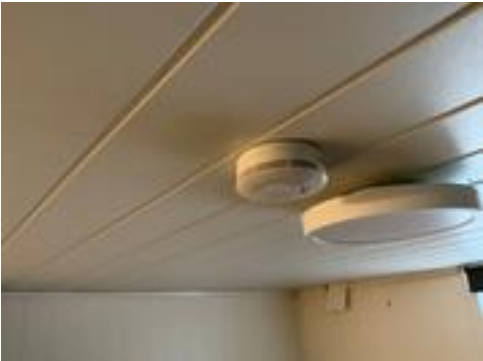
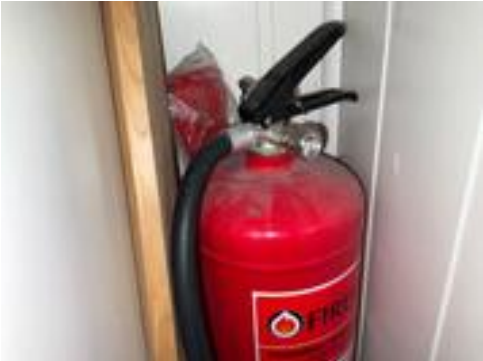
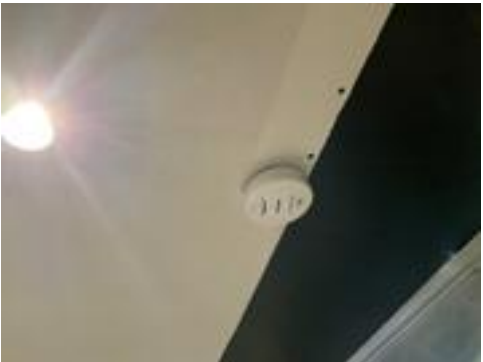
Det er montert røykvarslere og slukke utstyr.

1. Er det mangler for brannslukningsutstyr i boligen iht. forskriftskrav på søknadstidspunktet, men minst Byggeforskrift 1985?  
**Nei**
