Halvpart av tomannsbolig
med godkjent innredet
kjeller

PAUL HOLMSENS VEI 11

Adresse: Paul Holmsens vei 11, 1613
FREDRIKSTAD

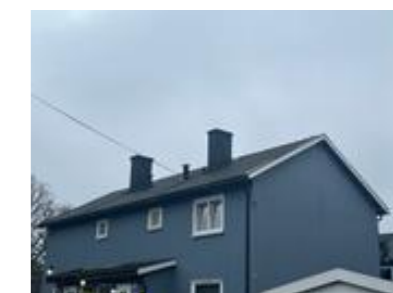
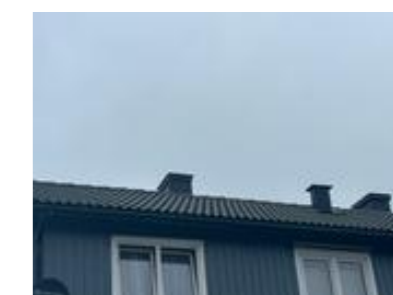
TO 3 Nedløp og beslag

Tak nedløp går ned i overvanns ledningen, i Fredrikstad Kommune er det pålegg tak overvann til terreng.
Det er ikke montert snøfangere på yttertaket, det er eiers ansvar å sørge for at ikke snø fra yttertaket faller ned å lager skader. det anbefales å montere snøfangere.

Det ble registrert fukt i treverk rundt pipe.

- Det må foretas tiltak for å lukke avviket.
- Det bør lages system for bortledning av vann fra taknedløp ved grunnmur.
- Andre tiltak:

Det bør etableres tilfredsstillende bortledning av takvann til terreng i henhold til kommunale krav, for å unngå risiko for vannskader på grunnmur og omkringliggende konstruksjoner.

Snøfangere bør monteres på yttertaket for å hindre fare for personskader og materielle skader som følge av snøras.

Fukt i treverk rundt pipe må utbedres for å forhindre videre fuktskader og mulig råte utvikling.
Undersøkelser rundt pipe hatt må påregnes, utskifting av pipehatt kan ikke utelukkes.

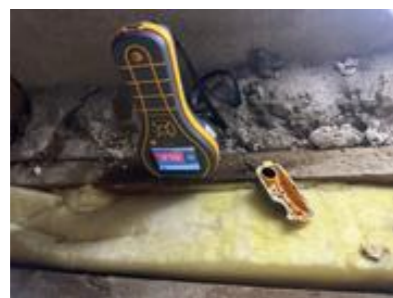
TG 2 Veggkonstruksjon

Kledningen er visuelt inspisert, og det er utført stikkprøver. Det observeres generelt kuvinger og tørkesprekker i kledningen, noe som er normalt med tanke på alder. Det må påregnes utskiftninger på sikt.

- Andre tiltak:
- Uten tilstrekkelig lufting bak bordkledningen kan fuktighet som trenger inn bak bordene eller gjennom veggen innenfra ikke tørke opp. Dette skaper ideelle forhold for råtesopp og muggvekst.
- Det bør etableres tilstrekkelig lufting i nedre kant av kledningen for å forlenge levetiden og redusere risikoen for fuktskader i konstruksjonen.

Jevnlig vedlikehold og utskifting av værslitt eller oppsprukket kledning bør gjennomføres for å hindre ytterligere skader og forringelse av veggkonstruksjonen.

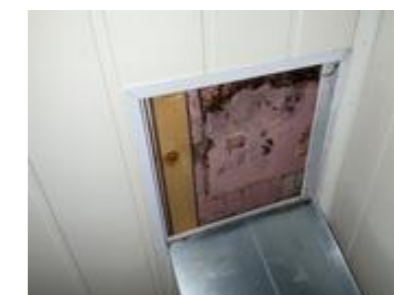
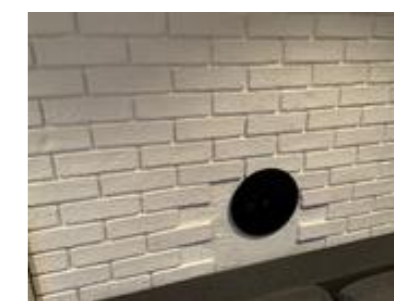
TO 1 Rom Under Terreng

Ut foret kjeller vegger er en risiko konstruksjon med fare for magasinering av fukt inne i vegg, det ble målt til under 6% ved en stikk prøve.

Det kan ikke utelukkes at det er høyere vektprosent andre steder i rom under terreng. Lufting av etasjen kan være avgjørende og ansees som svært viktig.

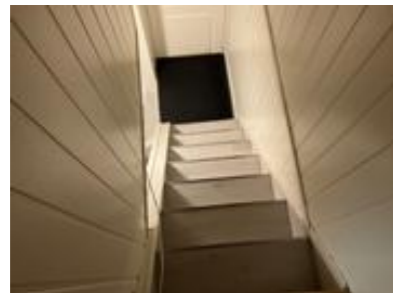
Mangler rekkverk og håndrekke.

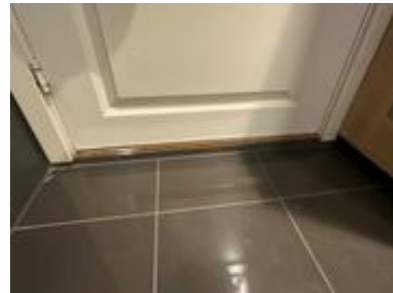
Lite til luft under dør.
