Halvpart av tomannsbolig
med godkjent innredet
kjeller

PAUL HOLMSENS VEI 11

Adresse: Paul Holmsens vei 11, 1613
FREDRIKSTAD

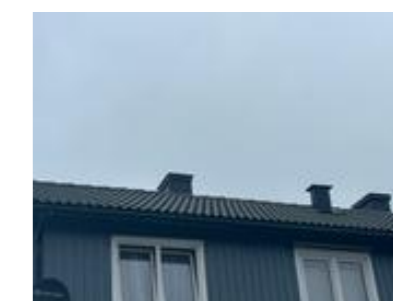
Nedløp og beslag

Tak nedløp går ned i overvanns ledningen, i Fredrikstad Kommune er det pålegg tak overvann til terreng.
Det er ikke montert snøfangere på yttertaket, det er eiers ansvar å sørge for at ikke snø fra yttertaket faller ned å lager skader. det anbefales å montere snøfangere.

Det ble registrert fukt i treverk rundt pipe.

- Det må foretas tiltak for å lukke avviket.
- Det bør lages system for bortledning av vann fra taknedløp ved grunnmur.
- Andre tiltak:

Det bør etableres tilfredsstillende bortledning av takvann til terreng i henhold til kommunale krav, for å unngå risiko for vannskader på grunnmur og omkringliggende konstruksjoner.

Snøfangere bør monteres på yttertaket for å hindre fare for personskader og materielle skader som følge av snøras.

Fukt i treverk rundt pipe må utbedres for å forhindre videre fuktskader og mulig råte utvikling.
Undersøkelser rundt pipe hatt må påregnes, utskifting av pipehatt kan ikke utelukkes.

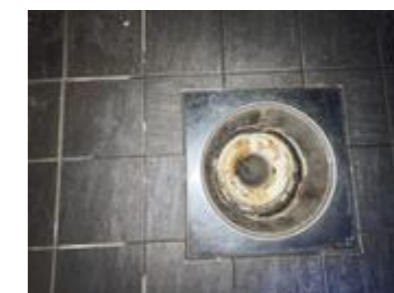
Sluk i dusjnisse

- Det må gjøres nærmere undersøkelser. Manglende membran/tettesjikt medfører risiko for lekkasjer og fukt i konstruksjonen.

Manglende dokumentasjon medfører usikkerhet om utførelsen er fagmessig, noe som gir økt risiko for lekkasjer og fuktsskader i konstruksjonen.

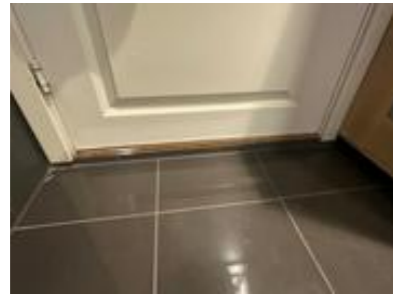
Lite til luft under dør.

Ved avtrekk uten til luft vil det ikke fungere optimalt og bare når vindu eller dør står åpent, det anbefales derfor å etablere større spalte under dør.

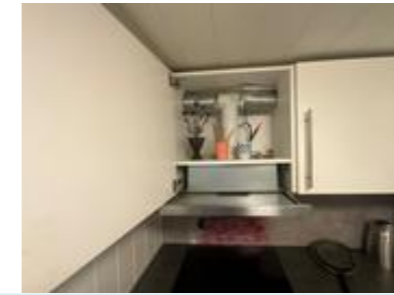
TO 2 Overflater og innredning

- Det er påvist skader på overflater/kjøkkeninnredning utover normal slitasjegrade.

Skader på overflater og kjøkkeninnredning bør utbedres for å hindre videre forringelse og opprettholde funksjonalitet.
