MORVIKVEIEN 69A

## MORVIK

Befaringsdato: 14.08.2026    Rapportdato: 16.08.2026    Oppdragsnr.: 20286-2754    Eiendomsverdi ref nr: XY2768

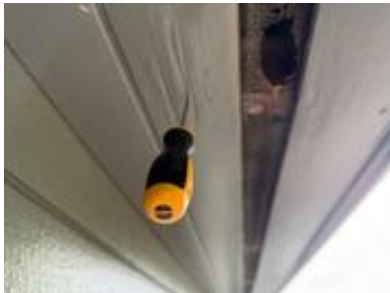
Boligen har fått følgende TG2:  
- Utvendig - Takkonstruksjon/Loft - Det er ikke plastfolie/dampsperre under isolasjon v/luke på toalettrom. Fluenetting i utvendig kiste er delvis ødelagt noen steder. Det er tørråte i ett kistebord i utvendig kiste, ikke tegn til aktiv lekkasje.

Tørråte og hull i fluenetting i utvendig kiste.

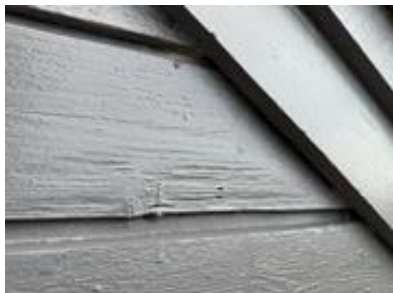
Lokal råte i kledningsbord v/ terrasse.

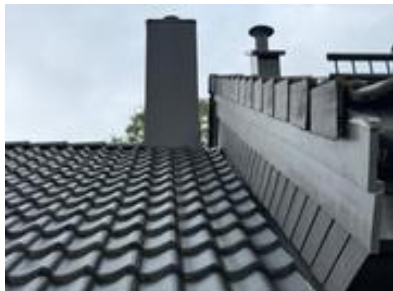
Ytterkledning ved takovergang har vanskelig tilkomst og er utsatt for værpåkjenninger. Jevnlig kontroll anbefales. På grunn av plasseringen kan slitasje og nedbrytning være vanskelig å avdekke tidlig, og vedlikehold samt eventuelle utbedringer må påregnes ved behov.

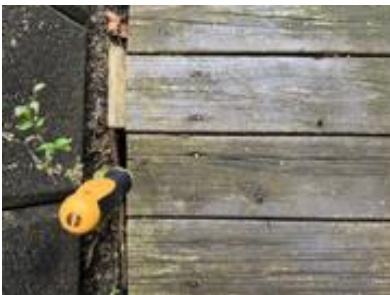
- Terrassen fremstår samlet sett som slitt. Generell oppgradering bør påregnes, herunder vedlikehold, reparasjoner og utskifting av bygningsdeler etter behov.

Lokal råte i terrassebord.

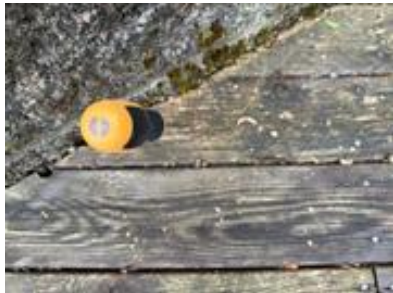
Lokal råte i terrassebord.

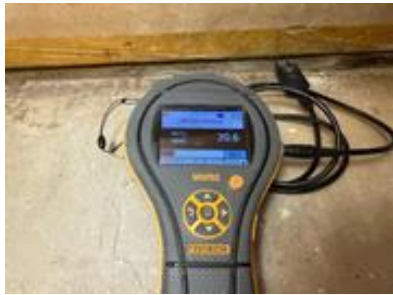
Boligen har fått følgende TG3:  
- Innvendig - Rom under terreng (kjeller, underetasje, sokkeletasje) - Det ble målt høye fuktverdier (20,6 vekt-%) i bunnsvill i nedre del av Multimur-konstruksjonen. Forholdet indikerer unormal fuktpåvirkning i en kjent risikokonstruksjon og medfører risiko for fukt-, råte- og følgeskader. Forholdet indikerer unormal fuktbelastning og gir økt risiko for råte-, sopp- og følgeskader i konstruksjonen. Skadeutvikling kan ikke utelukkes. Tiltak: Årsaken til fuktpåvirkningen må avklares og utbedres. Det anbefales nærmere undersøkelser av konstruksjonen, samt kontroll og eventuell utbedring av drenering, utvendig fuktsikring og berørte bygningsdeler. Fukt- og eventuelle skadede materialer må utbedres.

- Forholdet indikerer unormal fuktbelastning og gir økt risiko for råte-, sopp- og følgeskader i konstruksjonen. Skadeutvikling kan ikke utelukkes. Tiltak: Årsaken til fuktpåvirkningen må avklares og utbedres. Det anbefales nærmere undersøkelser av konstruksjonen, samt kontroll og eventuell utbedring av drenering, utvendig fuksikring og berørte bygningsdeler. Fukt- og eventuelle skadede materialer må utbedres.
- Kostnadsestimatet omfatter kun nærmere undersøkelser for å avdekke årsak, omfang og eventuelle følgeskader knyttet til den registrerte fuktbelastningen. Eventuelle utbedringskostnader kommer i tillegg og kan først fastsettes etter at skadeomfanget er kartlagt.

Måling av trefukt/vektprosent.

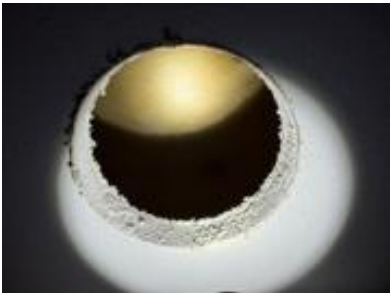
Synlig del av veggkonstruksjon etter hulltaking. Det er montert hvit blindlokk etter hulltaking. Det anbefales at inspeksjonshullet holdes tilgjengelig og ikke forblendes eller plates igjen. Hullet bør kontrolleres et par ganger årlig for å avdekke eventuelle tegn til misfarging, fukt eller andre avvik i konstruksjonen. Dersom det registreres tegn til fuktpåvirkning eller misfarging, bør det foretas nærmere undersøkelser.

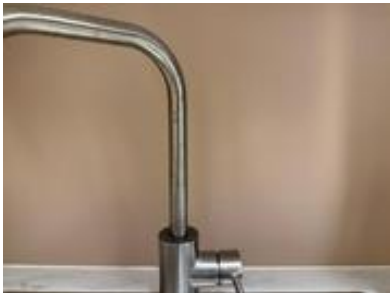
Mrk. Det er ikke membran på vegg bak vask. Det er derfor viktig at man unngår vannsøl i overgang vegg - benkeplate. Det bør vurderes å montere sprutsikker overflate som feks. fliser eller baderomspanel.

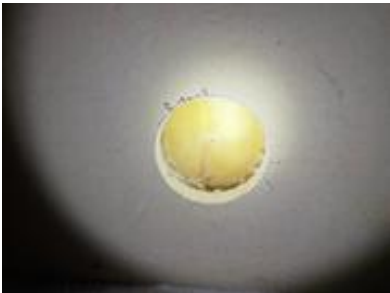
Synlig del av veggkonstruksjon etter hulltaking. Det er montert hvit blindlokk etter hulltaking. Det anbefales at inspeksjonshullet holdes tilgjengelig og ikke forblendes eller plates igjen. Hullet bør kontrolleres et par ganger årlig for å avdekke eventuelle tegn til misfarging, fukt eller andre avvik i konstruksjonen. Dersom det registreres tegn til fuktpåvirkning eller misfarging, bør det foretas nærmere undersøkelser.

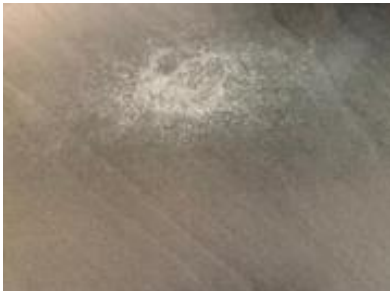
Slitasje i benkeplate. Må anses som normal slitasje på et 13 år gammelt kjøkken. Benkeplate bør utbedres v/ behov.

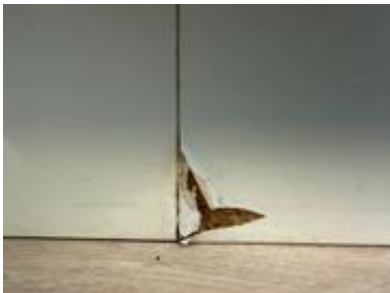
Slitasje i sokkel list. Må anses som normal slitasje på et 13 år gammelt kjøkken. Sokkel list bør utbedres v/ behov.

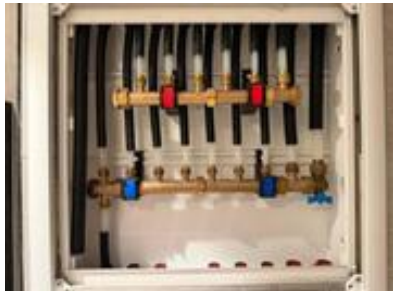
Ingen tegn til fukt/kondens i rør i rør skap. Rør i rør skap bør sjekkes for ev. lekkasje 2 ganger årlig.

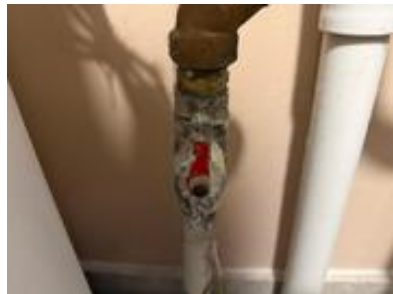
- Det anbefales å følge med på tilstanden. Det kan bli behov av eldre kobberrør/hovedinntak for å sikre videre funksjon og redusere risiko for skader.

Stoppekran på vaskerom.

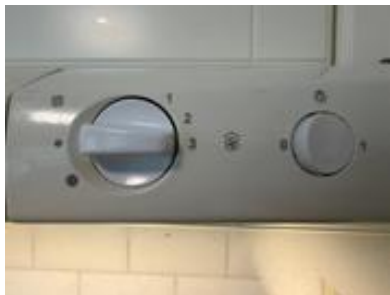
Bryterpanel på kjøkkenventilator. Bør stå på maks effekt v/ dusjing.

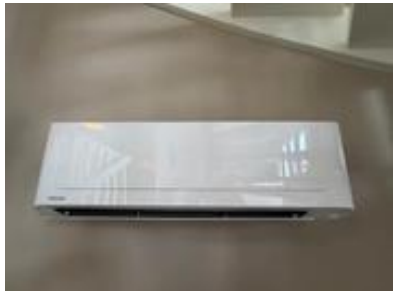
Varmepumpe med uttak i trapperom. Produsent: Toshiba. Fra 2023.

Type varmepumpe: Luft til luft varmepumpe.

Varmepumpe med uttak i trapperom.
