## Innholdsrik halvpart av tomannsbolig

LÆGDESvingen 23C

## TEKNISK GJENNOMGANG

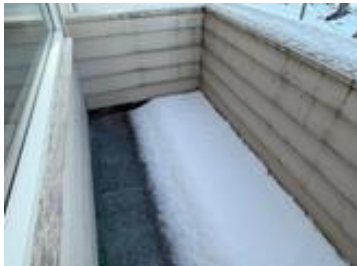
- Tidspunkt for utskiftning av tettesjikt/membran nærmer seg ut ifra alder på dagens tekking.
- Det må påregnes vedlikehold.

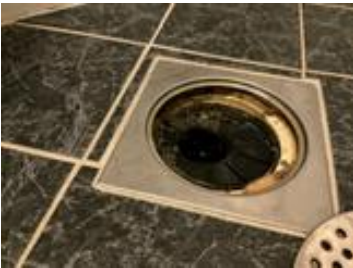
- Det er påvist andre avvik:
- Vindu med ikke fuktbestandige materialer i våtsonen (dusjsonen).

- Det anbefales å installere et dusjkabinett for å spare overflater for belastning med fritt vann, for noe lengre brukstid. Sluk bør kontrolleres jevnlig. For å oppnå bedre tilstandsgrad (TG 0/TG 1) må det påregnes oppgradering.
- Innhent dokumentasjon, hvis mulig.

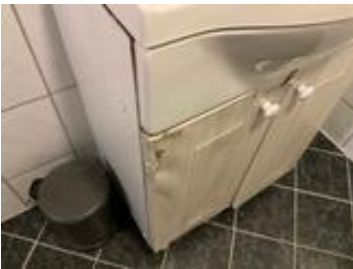
### 1. ETASJE > BAD (3,3 M²)

#### 1 TG 2 Sanitærutstyr og innredning

- Det er påvist andre avvik:
- Fuktsvelling på baderomsmøbel.

- Fronter eller hele baderomsmøbler bør skiftes.

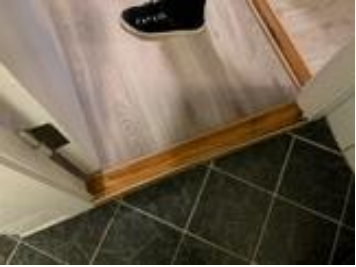
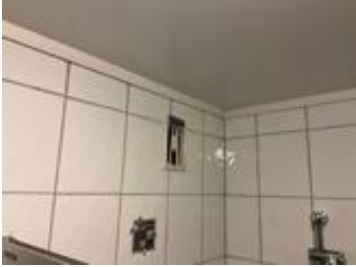
### 1. ETASJE > BAD (3,3 M²)

| <ul style="list-style-type: none"><li>• Rommet har kun naturlig ventilasjon.</li><li>• Våtrommet mangler tilluftsventilering, f.eks. spalte/ventil ved dør.</li></ul> <b>Konsekvens/tiltak</b> <ul style="list-style-type: none"><li>• Det bør etableres tilfredsstillende tilluft til våtrom f.eks. luftespalte ved dør e.l.</li></ul> <div></div> | | |
