RØSDALSGRENDA 85

Tilstandsrapport Eierskifte

Boligtype: Fritidsbolig
Byggeår: 1966
BRA: 171 m²
BRA-i: 155 m²

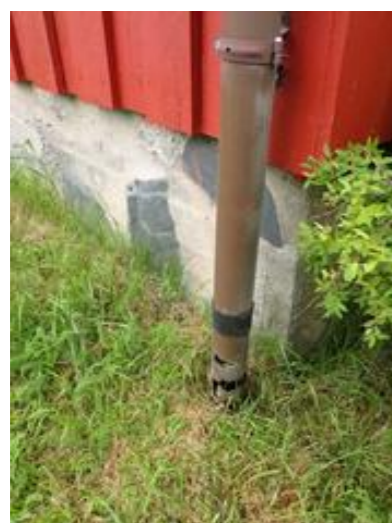
Det er fall på terrenget inn mot grunnmur på vestsiden. Taknedløp er avsluttet over bakken samt at nedløp er ødelagt. Det er lite fall på terreng og grunnmuren får en stor fuktbelastning.

Ødelagt nedløp.

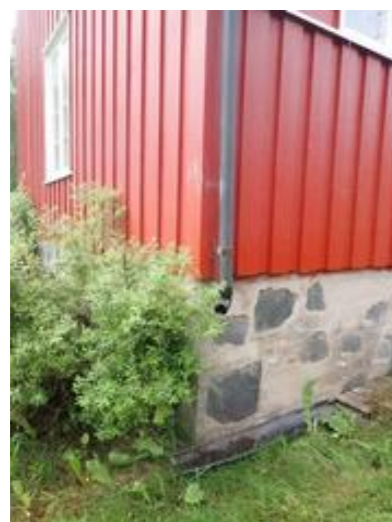
Nedløp avsluttet over terreng.

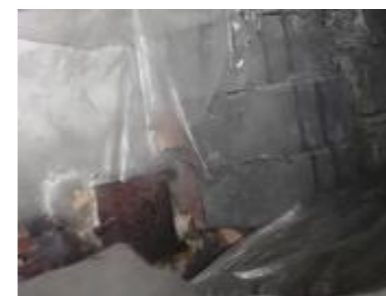
Sotluke til pipe i stue 2.

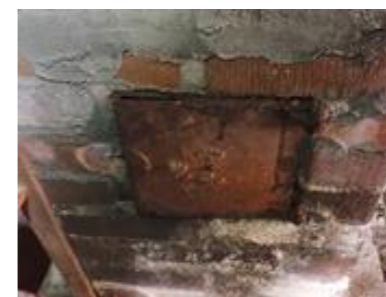
Sotluke på pipe til stue 1

Oppsummering av ildsted/skorstein **TG-2**

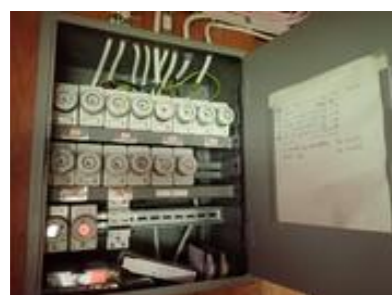
Er det foretatt kontroll av det lokale el tilsyn i løpet av de siste 5 år	Nei
Type sikringer	Skrusikringer
Er det gjennomført arbeider etter opprinnelig byggeår?	Ja
Det er utført noe oppgraderinger etter byggeår.

Sikringsskap i trappeoppgang.	Er det manglende samsvarserklæring på arbeider utført etter 01.01.1999?	Ja
	Er det manglende kursfortegnelse?	Nei
	Er det manglende samsvar mellom kursfortegnelse og antall sikringer?	Nei
	Er det tegn på varmgang (termiske skader) på kabler, brytere, downlight, stikkontakter, og elektrisk utstyr?	Nei
	Er kabler utilstrekkelig festet?	Nei
Sikringsskap i uthus/låve.	Er det tegn til at kabelinnføringer og hull i inntak og sikringsskap ikke er tette?	Nei
	Spørsmål til eier: Løses sikringene ofte ut?	Nei
	Spørsmål til eier: Har det vært brann, branntiløp eller varmgang i anlegget?	Nei

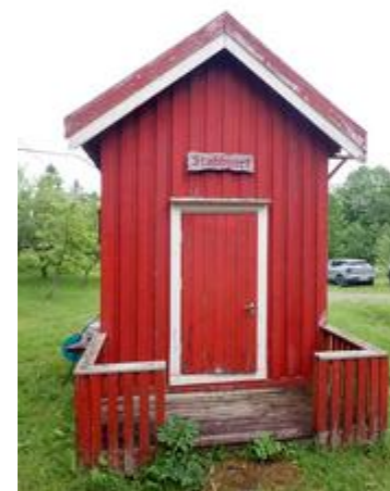
6.24 Øvrig: Stabbur.

Stabbur oppført i en etasje over fundament av betongpilarer. Veggkonstruksjon av tre med ytterkledning av stående panel. Takkonstruksjon i saltaks form med yttertekkning av eldre betongstein.

Ved enkel visuell kontroll registreres behov for vedlikehold av tak og veggoverflater samt at terrasse foran inngangsparti er med råte.
