Idyllisk fritidseiendom
med to hytter

HORNNEKROKEN 29 OG 31

Adresse: Hornneskroken 29 og 31, 1747 SKJEBERG

Befaringsdato: 03.06.2026 Rapportdato: 08.06.2026 Oppdragsnr.: 12472-1974 Eiendomsverdi ref nr: RW1931

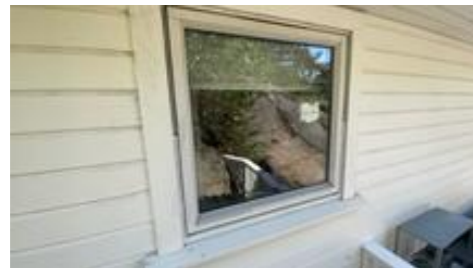
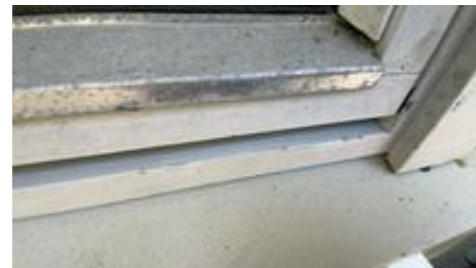
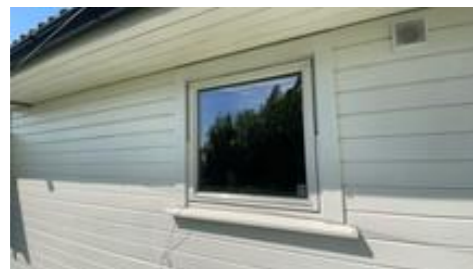
Takvindu

Forholdet vurderes i hovedsak som estetisk, men enkelte overganger kan ha noe redusert finish. Lokale utbedringer/justeringer kan vurderes ved behov.

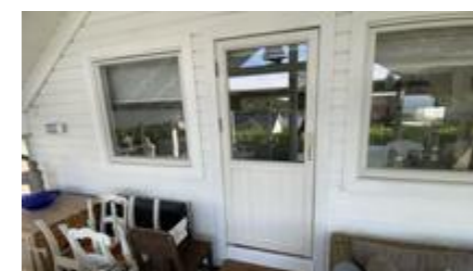
Balkonger, terrasser og rom under balkonger

Utføre vedlikehold. Manglende vedlikehold vil redusere levetiden på konstruksjonsdelene.

- Lokal utbedring må utføres.

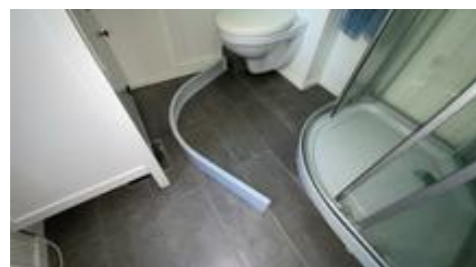
- Et bad med manglende/reduert fall til sluk blir mindre funksjonelt og sikkert for brukeren. Dette kan medføre stående vann på gulvet, vann som ikke ledes effektivt til sluket, økt risiko for at vann renner ut av rommet og redusert sklisikkerhet på gulvet.
- Det må foretas utbedring av fallforhold.

Kostnadsestimat: 20 000 - 100 000

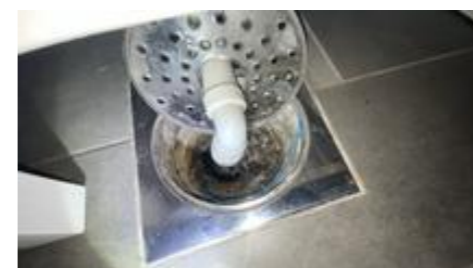
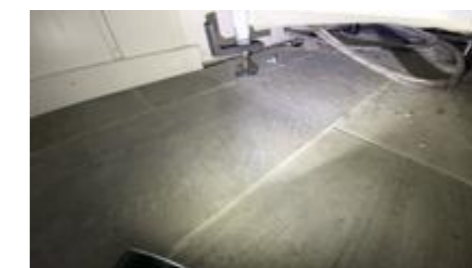
TO 3 Sluk, membran og tettesjikt

Selv om den eksisterende løsningen er vanlig for denne typen fritidsbolig, oppfyller den ikke dagens standarder for våtrom. Det anbefales å implementere de foreslåtte tiltakene for å forbedre fuktsikringen og bringe våtrommet nærmere dagens krav. Selv i en fritidsbolig med begrenset bruk kan hyppige perioder med konsentrert dusjbruk (f.eks. helgebeseøk eller ferieuker) gi kortere tørkeperioder mellom bruk og hindrer effektiv uttørring. Dette gir risiko for fuktskader/muggvekst i konstruksjoner.

Kostnadsestimat: 20 000 - 100 000

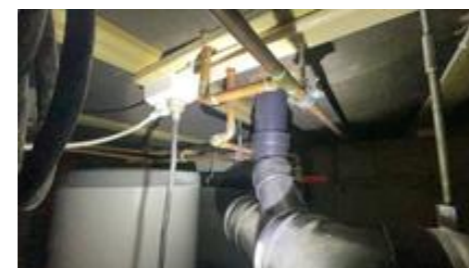
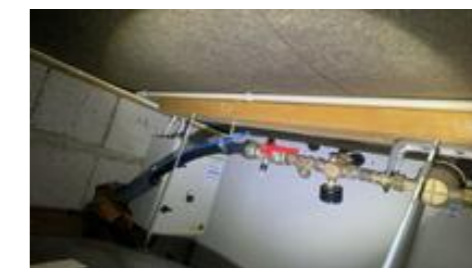
Det registreres mindre irr på enkelte rør. Dette er ikke uvanlig på eldre rørinstallasjoner, men kan indikere fukt påvirkning eller kondens. Forholdet anbefales holdt under oppsyn ved normalt vedlikehold.

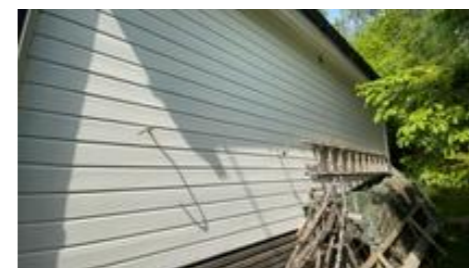
TO 3 Veggkonstruksjon - syd

- Det er ingen eller liten lufting i nedre kant av kledning mot grunnmur.
- Det er påvist betydelige råteskader i bordkledningen.
- Det er påvist råteskader i veggkonstruksjonen.

Det er registrert råteskader i bordkledningen og forhøyede fuktverdier i nedre del av veggen på det ene soverommet. Dette indikerer fuktpåvirkning i konstruksjonen, og det må påregnes at ytterligere skader kan avdekkes ved åpning av veggen.

- Råteskadede konstruksjoner må skiftes ut.
- Det bør foretas tiltak for å bedre lufting av kledningen.

Det anbefales å foreta nærmere undersøkelser for å kartlegge skadeomfanget, samt utbedre årsaken til fuktpåvirkningen og eventuelle følgeskader utover det som er synlig. Dersom forholdet ikke utbedres vil det føre til videre utvikling av skadene over tid.
