LUSTER  
HILLESTAD 22

# Tilstandsrapport

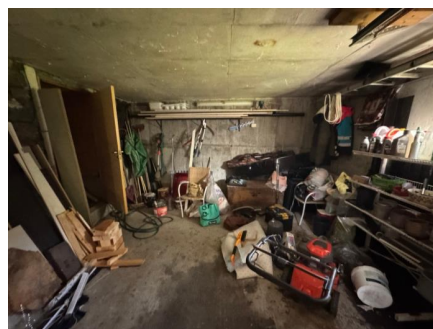
Takterrasse over garasjen. Garasjen er oppført i betong med betongdekke.

Ingen unormale forhold oppdage i betongdekke ved synfaring.

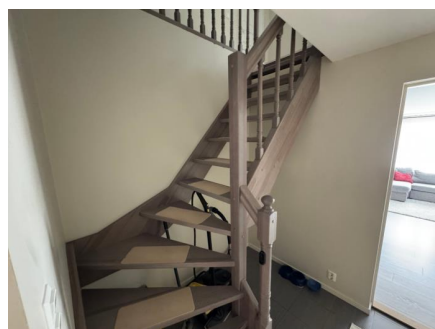
For store åpninger mellom spiler. For lågt rekkverk.

- Det bør vurderes tiltak for å bedre funksjonaliteten og sikkerheten til trappen, for eksempel ved å utbedre rekkverket og eventuelt justere åpningene mellom spilene.
- Konsekvensen av dagens tilstand er økt risiko for fall og personskade, spesielt for barn og eldre.

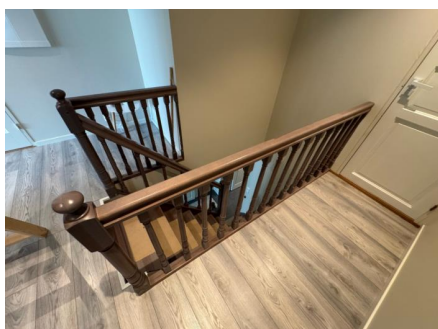
Manglar håndløper på vegg.

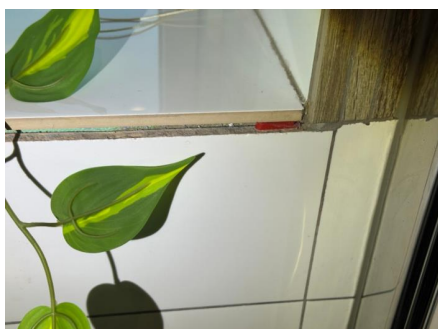
Litt dårlig tilpassa fuger ved dør.

Sprekker i flis over dør og manglende tilpasning av flisfuger bør utbedres for å forhindre vanninntrenging og følgeskader, selv om konsekvensen i dette området vurderes som liten.

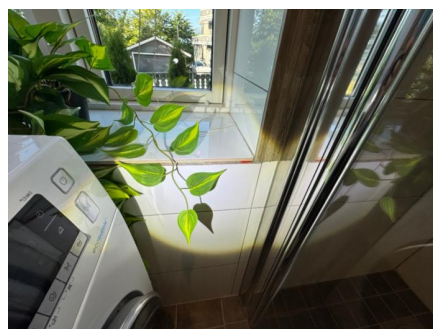
Manglar tetting ved karn til vindauge, like ved dusjnisse. Usikkert om det er nytta tettesjikt bak fliser i dette området. Bør kontrollerast nærmare.

Manglende fugetetting rundt fliser ved vindu må utbedres umiddelbart, da dette området er utsatt for vannsprut fra dusj. Uegnede materialer i våtsone gir økt risiko for fuktskader, råte og redusert levetid på konstruksjonen. Ramme omkring vinduet mangler sikker overflatebehandling mot vann, noe som ytterligere øker risikoen for fuktskader.

Manglende fuging rundt vindu må utbedres umiddelbart for å hindre vanninntrenging og påfølgende fuktskader, spesielt med tanke på nærheten til dusjnisen.

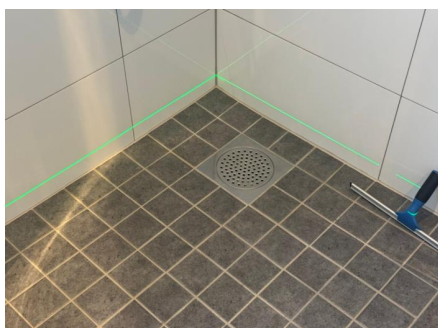
Kun 17 mm høydeforskjell fra golv ved dørterskel til topp sluk.

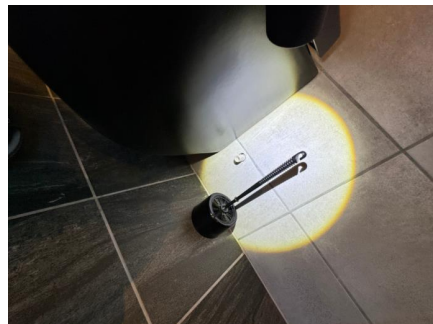
Utett gjennomføring.

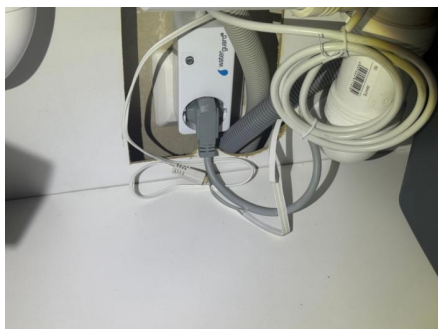
Vannstoppsystem. Bør kontrollerast nærmare om dette er montert riktig.

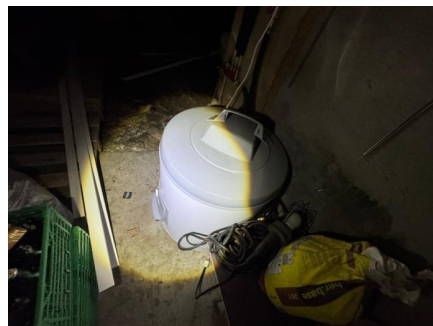
Kopla til straum ned stikkontakt.

Ingen avlaup til sluk. Vatn eventuelt direkte til golv/terreng.

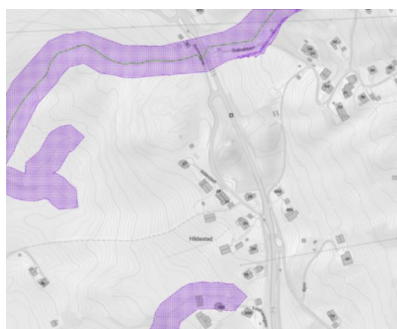
I følge opplysningar i Kommunekart ligg denne eiegedomen innafor ras og skredfare. Ingen opplysningar om dette ved kart NVE Atlas. Dette bør kontrollrast nærmare med kommunen.
