Kombinert bolig - og  
næringseiendom med  
potensiale til gode inntekter

NESVALEN 10

**Adresse:** Nesvalen 10, 7180 ROAN

Raymond André Moen (befaringsdato: Søndag, 13. april 2025)

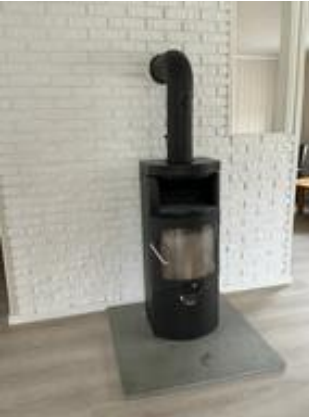
Vedovn i 2.etasje
