MELGÅRDSHAGAN 113

# Tilstandsrapport

Befaringsdato: 07.10.2025    Rapportdato: 10.10.2025    Oppdragsnr.: 20000-1776    Referansenummer: CD5001  
Autorisert foretak: Verdico AS    Sertifisert Takstingeniør: Kato Malvik

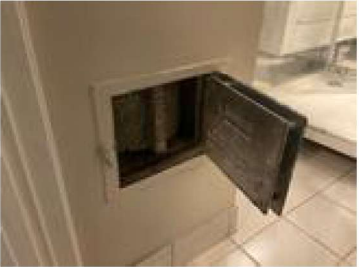
Sotluke med sotlukestein
