UTVIKBYGDA 1041

## UTVIKA

Befaringsdato: 15.08.2025    Rapportdato: 25.08.2025    Oppdragsnr.: 13707-1608    Referansenummer: RJ1291  
Autorisert foretak: Sivilingeniør Patrick Young AS    Vår ref: HG

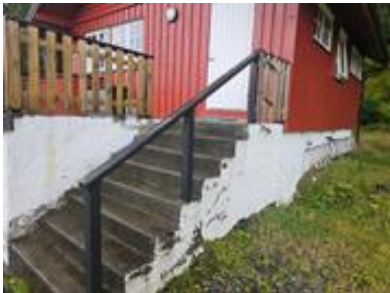
Åpningene i rekkverket er for store
