Lys og  
innbydende  
tomannsbolig

SNARVEGEN 20B

# KLEPP STASJON

#### **Bygningssakskyndig**

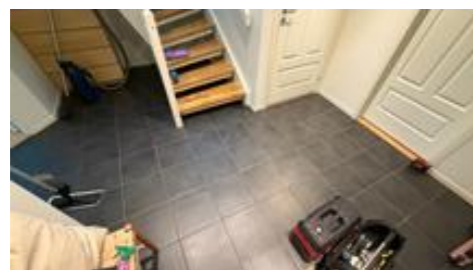
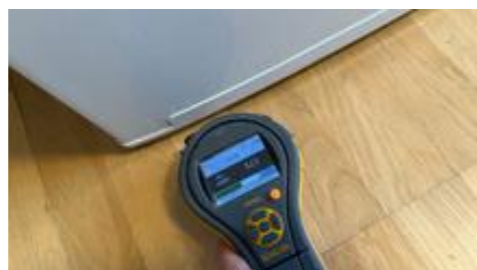
Registrerte forhold vurderes hovedsakelig som alders- og bruksrelaterte. Noe nedbøy og overflateslitasje påvirker i hovedsak komfort og estetikk. Tiltak kan vurderes ved oppussing eller ved ønske om forbedret standard.

Dersom bom-områdene utvider seg, kan fliser etter hvert løsne eller sprekke ved punktbelastning. Forholdet bør følges opp ved jevnlig kontroll.

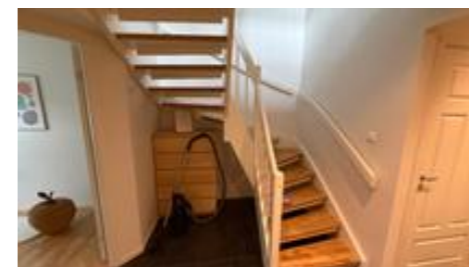
Boligen har malt tretrapp.

Normal brukslitasje i overflater, stedvis noe spenninger i trinn.

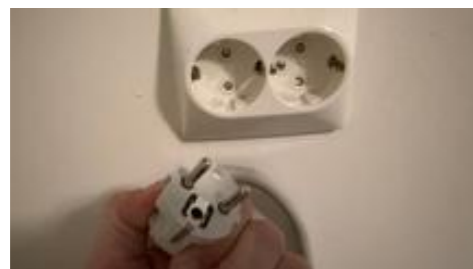
Utstyr sanitær installasjoner  
Normal levetid for v.v beredere elektrisk er 15 til 25 år.  
Normal levetid for blande ventil for beredere er 10 til 25 år.

Merknad:  
-Manglende fast tilkobling kan medføre økt risiko for varmgang og elektrisk feil. Forholdet er ikke i samsvar med gjeldende forskrift og anbefales utbedres av autorisert elektroinstallatør.

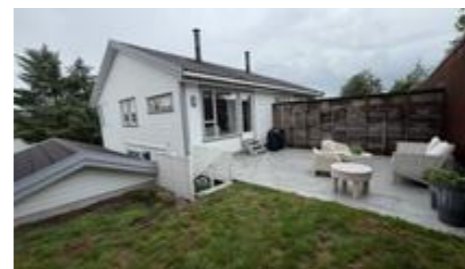
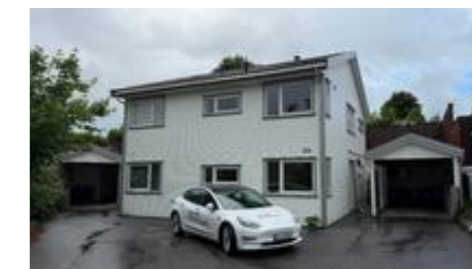
Terreng må ha fall fra grunnmuren for å sikre god avrenning av overflatevann. Eventuelt må det utføres drenerende tiltak i terrenget for å lede overflatevann vekk fra boligen.

Eier opplyser at gårdsrom har blitt asfaltert i senere tid.
