## Fin 2-roms leilegheit

PLASSEN 9

## SOGNDAL

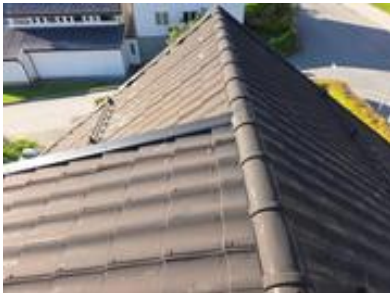
Taket på hoveddelen av bygningen er tekket med taksteinsprofilerte stålplater.

- Det bør påregnes utskiftning av taktekking og overflatebehandling, da eldre og slitt taktekking med avflassing gir økt risiko for lekkasjer og følgeskader på underliggende konstruksjoner. Overvåk tilstanden jevnlig, og utfør nødvendige utbedringer for å forhindre vanninntrenging og forringelse av byggets verdi.
- Undertaket på tilbygget bør følges opp jevnlig og vurderes for utskifting, da eldre oljeimpregnerte trefiberplater kan ha redusert funksjon og levetid. Konsekvensen av å ikke utbedre kan være økt risiko for fuktinntrengning og skader på underliggende konstruksjoner.

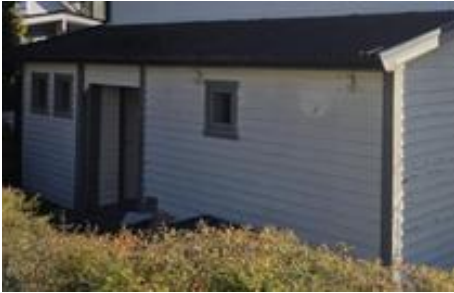
Taket over tilbygget er tekket med bølgeprofilerte stålplater.

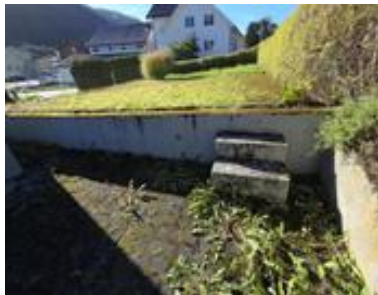
- Det er registrert mosevekst på betongtrappen opp til taket over garasjen.
- Mosevekst kan gjøre trappen glatt og øke risikoen for fallulykker, spesielt i fuktige forhold.

Trapp opp til uteområde på garasjetak.

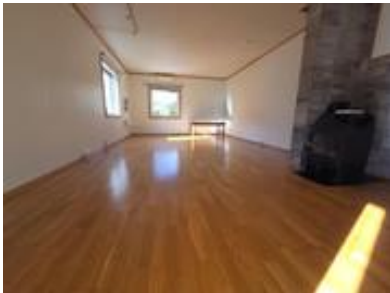
Parkettgulv.

- Åpen skjøl bør utbedres for å hindre ytterligere åpning og redusere risikoen for økt slitasje ved vannsøl. Manglende utbedring kan medføre redusert levetid og bruksmessig forringelse av gulvet.

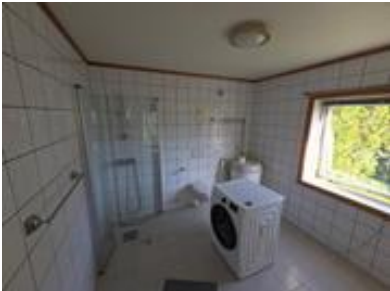
Badet har flislagte vegger og himlingsplater i taket.

- Skadet flis bør skiftes ut, og det anbefales å undersøke membranens tilstand bak tidligere innfestinger for å sikre at det ikke foreligger skader. Konsekvensen av ikke å utbedre dette er økt risiko for fuktskader i konstruksjonen bak flisene, som kan føre til kostbare reparasjoner og redusert levetid på våtrommet.

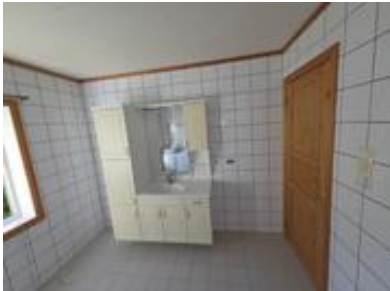
Baderomsinnredning.

- Løsnet folie på innredningen bør utbedres for å hindre videre skade og redusert levetid på innredningen. Konsekvensen av manglende utbedring er økt risiko for fuktskader og forringet estetisk uttrykk.
- Manglende tetting kan redusere dusjdørens funksjon og brukervennlighet ved at vann lettere kommer forbi tetningslisten under dusjing.

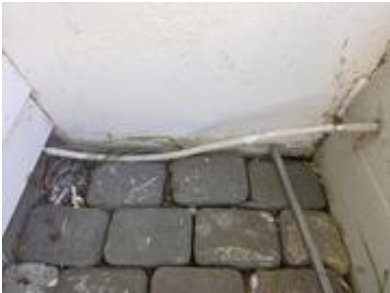
Det er påvist en løs kabel som kommer ut fra utvendig bod og går videre ned i garasjen.

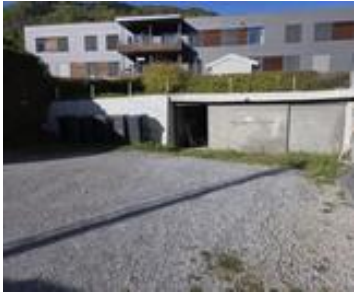
Det mangler rekkverk/annen sikring på forstøtningsmur.
