# Tilstandsrapport

Tomannsbolig

Oscar Wistings vei 6 B, 1463 FJELLHAMAR

Befaringsdato: 29.07.2026

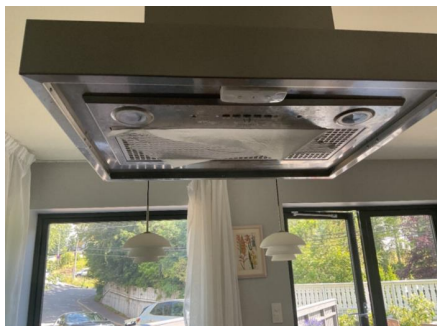
Det er avtrekk via balansert anlegg.

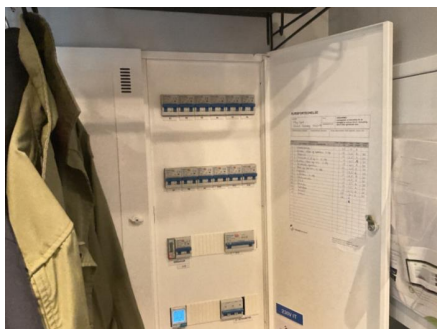
Det elektriske anlegget er vurdert etter den forenklete kontrollen som inngår i forskrift til avhendingslova (tryggere bolighandel). Anlegget er opplyst etablert i 2021, det foreligger samsvarserklæring for utførte arbeider, og eier opplyser at det ikke er utført senere endringer. Det ble heller ikke registrert synlige forhold ved den begrensede visuelle kontrollen som gir grunnlag for å anbefale ytterligere undersøkelser.
