## Enebolig med utleie og dobbelgarasje

KRIKEN 10

**Adresse:** Kriken 10, 6260 SKODJE

Befaringsdato: 07.10.2026    Rapportdato: 12.10.2026    Oppdragsnr.: 13707-1778    Eiendomsverdi ref nr: XB2004  
Autorisert foretak: Young AS    Vår ref: HG

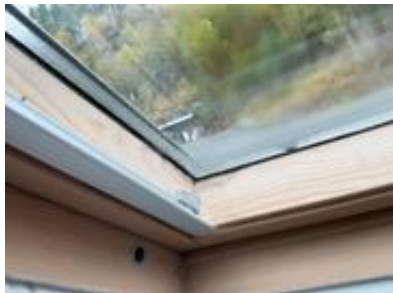
- Det er påvist at enkelte vinduer er vanskelig å åpne og lukke.
- Det er påvist tegn på innvendig kondensering av enkelte vindusglass.
- Karmene i vinduer er slitte og det er sprekker i trevirket.

Spor etter kondens på nedre kant av rammen på et takvindu

- Det anbefales å justere, vedlikeholde eller utbedre vinduene for å sikre normal funksjon.
- Innvendig kondensering kan føre til fuktskader på vinduer og tilstøtende konstruksjon, samt indikere dårlig innneklima eller ventilasjon.
- Det må foretas lokal utbedring.

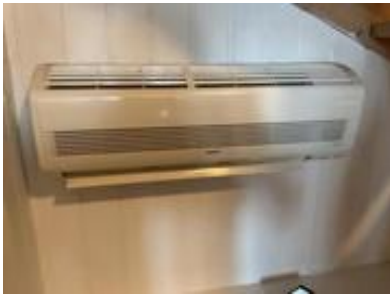
Gjenværende levetid er usikker.

Luft til luft varmepumpe

Det anbefales å gjennomføre en service og kontroll.
