BOGANESRINGEN 8

Adresse: Boganesringen 8, 4032
STAVANGER

HOLTET TAKST (befaringsdato: Mandag, 1. juni 2026)

Befaringsdato: 01.06.2026

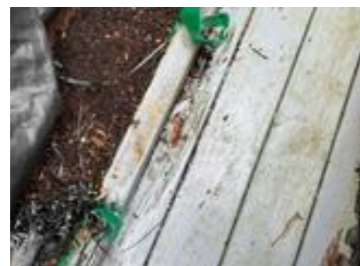
Råte i terrassebord

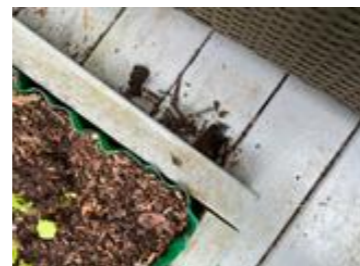
Råte i terrassebord

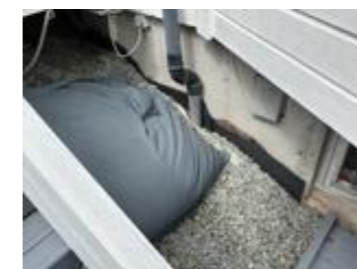
Manglende topplis/klemlis kan medføre at vann og fremmedmateriale kommer inn bak grunnmursplaten, noe som kan redusere dreneringssystemets funksjon.

Det mangler topplis på grunnmursplaten

- Overvåk tilstanden jevnlig. For å få tilstandsgrad 0 eller 1 må dreneringen skiftes ut, men tidspunktet for når dette er nødvendig er vanskelig å si noe om.
- Tiltak:

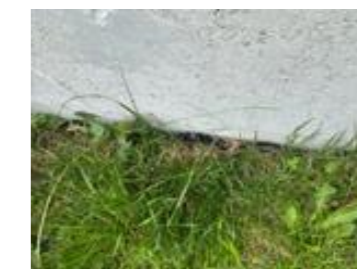
Det mangler topplis på grunnmursplaten
