KROKEN 54

- Kroken 54  
5713 Vossestrand
- Voss Kommune
- Gnr. 284, Bnr. 34

TILSTANDSRAPPORT

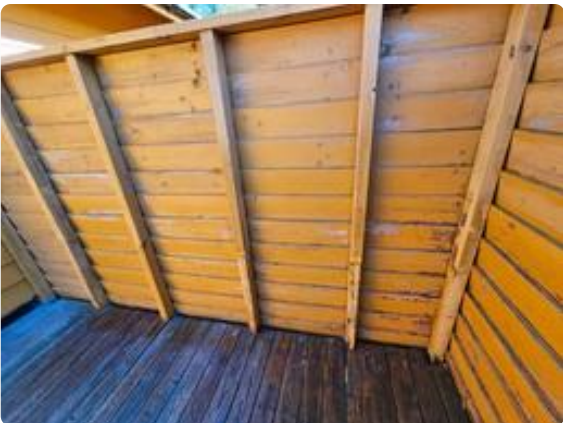
Malingflass på rekkverk og dekke

Det anbefales å kontrollere fundamenteringen til bæresøylen og utbedre forholdet. Terrassekonstruksjonen bør vedlikeholdes jevnlig, og slitte overflater bør behandles eller skiftes ut etter behov. Det er lagt inn klosser mellom drager og søyler som et midlertidig tiltak, men dette vil ikke holde i lengden.

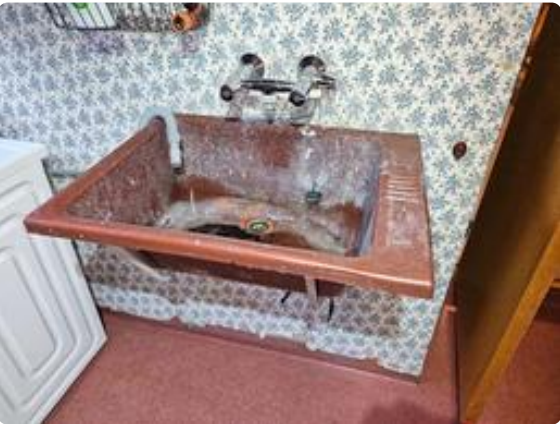
Slitasje på tapet under vask.
