SOLBERGVEIEN 118

# Tilstandsrapport

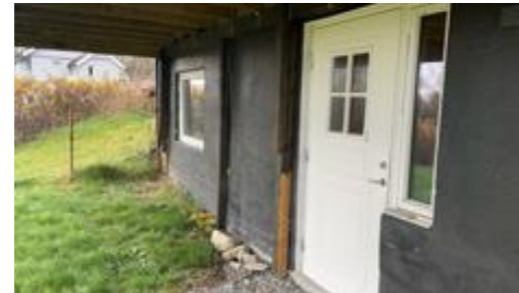
Terrasse er bygd opp med betongfundamenter, tresøyler og trebjelkelag. Bjelkelag er tekket med 28x120 impregnerte terrassebord. Moderne glassrekkeverk er montert. Konstruksjonen er bygd opp noe ufagmessig i bærekonstruksjoner i form av oppstiving under kantbjelke(ne). Balkong er stabil og fungerer fint.

Eksempel på noe ufagmessig utførelse i bærekonstruksjoner på balkong.

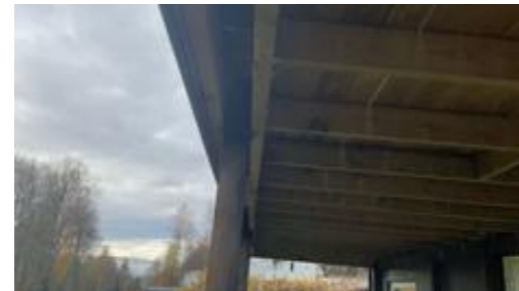
Eksempel på noe ufagmessig utførelse i bærekonstruksjoner på balkong.

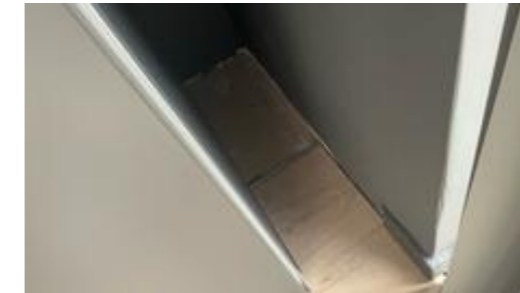
Eksempel på uferdig arbeider på soverom i 1 etasje.

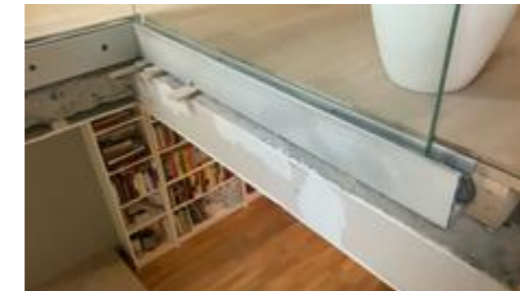
Eksempel på uferdig arbeider ved trapp.

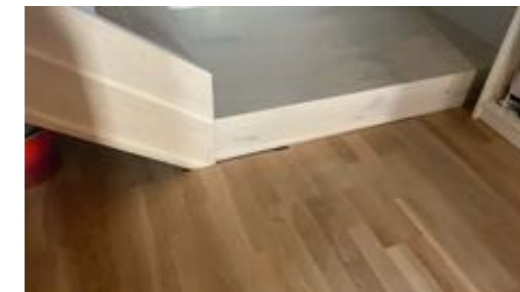
Eksempel på manglende list.

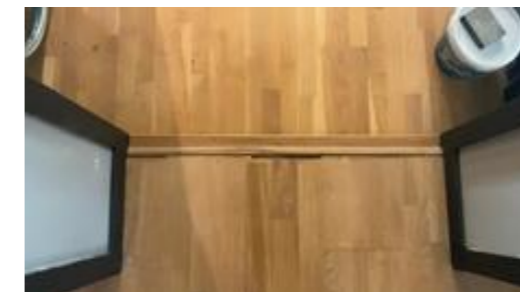
Eksempel på manglende list.

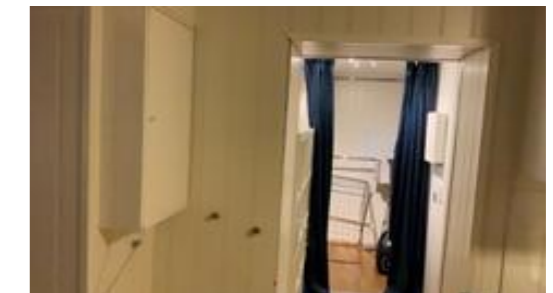
Eksempel på manglende list.

Lister som mangler og er løse bør etableres og festes.

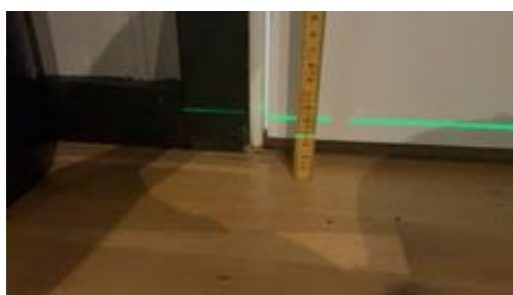
• Målt høydeforskjell på mellom 10 - 20 mm innenfor en lengde på 2 meter. Tilstandsgrad 2 gis med bakgrunn i standardens krav til godkjente måleavvik.

Der er påvist avvik på 1cm innenfor 2m i spisestue i 1 etasje.  
Det er påvist avvik i kjellerstue på 2cm igjennom hele rommet.  
Det er påvist noe knirk i gulv.

Det er målt 3,8cm på gulv på stue i kjeller.

• For å få tilstandsgrad 0 eller 1 må høydeforskjeller rettes opp. Det vil imidlertid sjelden være økonomisk rasjonelt som et enkeltstående tiltak i en bolig som dette. Dersom boligen en gang skal renoveres, kan man vurdere slike tiltak.

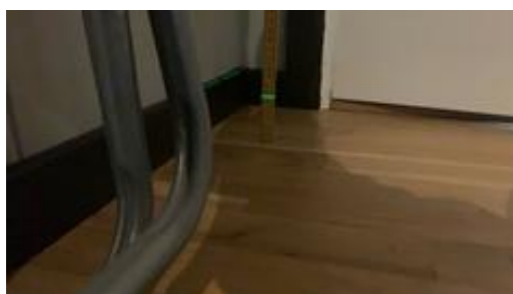
Det er målt 5,8cm på gulv i stue i kjeller.

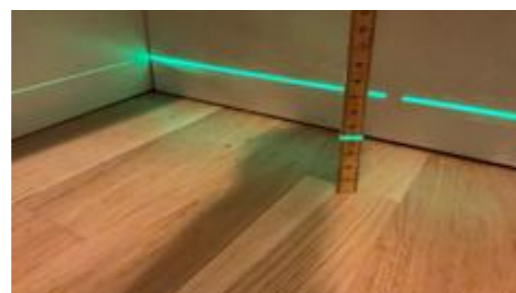
• Målt høydeforskjell på mellom 10 - 20 mm innenfor en lengde på 2 meter. Tilstandsgrad 2 gis med bakgrunn i standardens krav til godkjente måleavvik.

Det er målt 4,4cm på gulv ved kjøkkensokkel.

• For å få tilstandsgrad 0 eller 1 må høydeforskjeller rettes opp. Det vil imidlertid sjelden være økonomisk rasjonelt som et enkeltstående tiltak i en bolig som dette. Dersom boligen en gang skal renoveres, kan man vurdere slike tiltak.

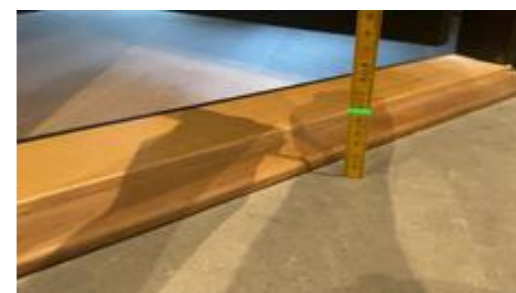
- Det er påvist at høydeforskjell fra topp slukrist til gulv/synlig topp membran ved dørterskel er mindre enn 25 mm.
- Det er påvist avvik i krav til høydeforskjell/fall-løsning på våtrommet. Kravet om at lekkasjevann skal ledes til sluk, betyr at det ferdig utførte våtromsgulvet må være utformet uten motfall til sluk fra alle steder der det kan forekomme lekkasjevann. I dette tilfellet er det målt 1mm motfall fra der det kan oppstå lekkasjevann og ca 1,2m i retning sluk. Det skal sies at mål er tatt med laser og denne kan ha noe avvik, dermed gitt TG2.

Det er målt 5,8cm på gulv ved terskel.

Det bør utføres en vanntest på våtrom slik at man ser om eventuelt lekkasjevann ledes til sluk før det renner ut av rommet ved døråpning.

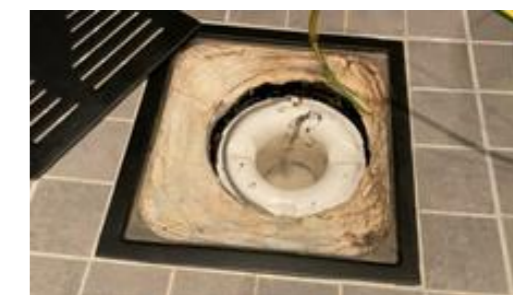
Det er plastsluk og smøremembran med ukjent utførelse. Eier skulle innhente dokumentasjon for salg, men det er ikke fremlagt dokumentasjon på befaring.

Plastsluk med synlig slukmansjett under klemring. Klemring er nedklistret med flislim.

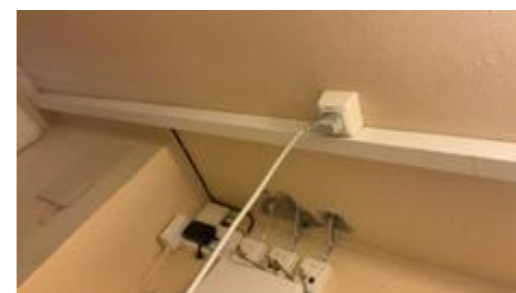
Bereder(e) er koblet via stikkontakt. Disse skal kobles direkte til strøm med bryter.

- Det bør etableres tilfredsstillende el-tilkobling etter gjeldende forskrift.

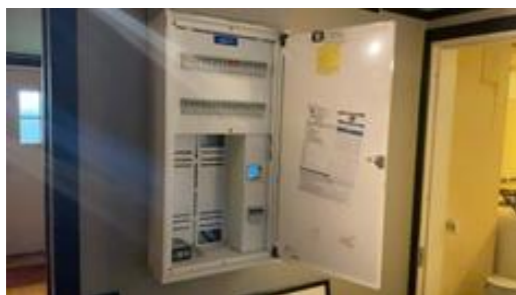
Kursfortegnelse er ikke i samsvar med antall sikringer.
