Enebolig med stort potensial på Kvitsøy | 4 soverom | kort vei til skole og barnehage

Adresse: Ydstebøveien 151, 4180 KVITSØY

Befaringsdato: 27.04.2026

Rapportdato: 05.05.2026

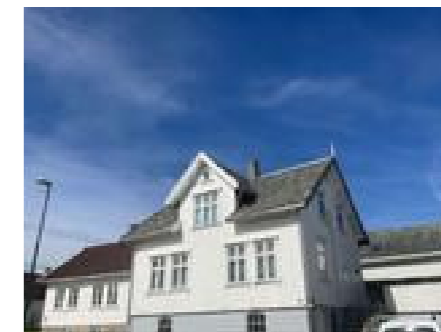
Manglende snøfanger på taket.

Snøfanger bør monteres på taket for å redusere risikoen for takras, som kan forårsake skader på personer, dyr eller eiendeler. Selv om snøfanger ikke var et krav da bygget ble oppført, skal dette vurderes i henhold til NS 3600. Ifølge standarden skal det gis TG2 dersom snøfanger mangler, og for å oppnå TG1 må dette utbedres.

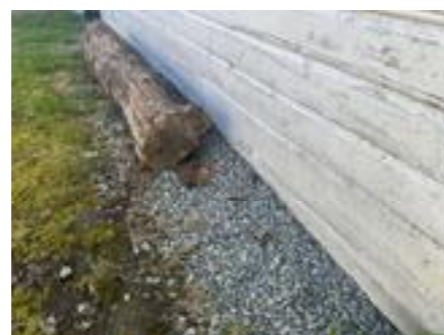
- Det er ingen eller liten lufting i nedre kant av kledning mot grunnmur.
- Det er avvik:

Kledning ført helt ned til terrenget.

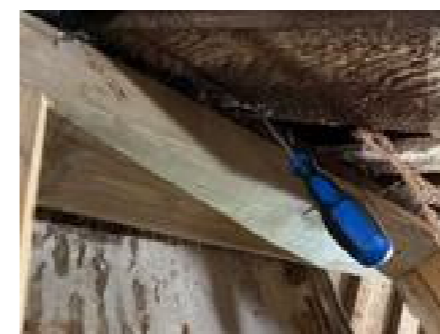
Spredt råte i undertak

Det bør monteres dampsperre ned mot varmt rom for å unngå kondensering i takkonstruksjonen.

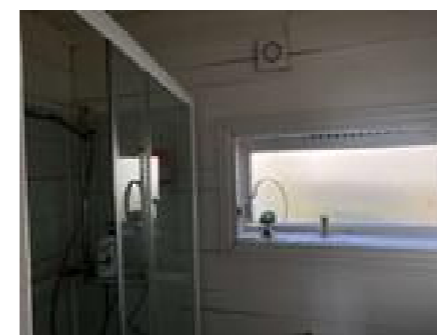
Vinduet plassert i dusjens våtsone.

Badet er i daglig bruk, men har passert forventet levetid. På grunn av manglende forskriftskrav på byggetidspunktet og registrerte avvik, må det påregnes at våtrommet må oppgraderes for å tåle normal bruk i henhold til dagens standard.

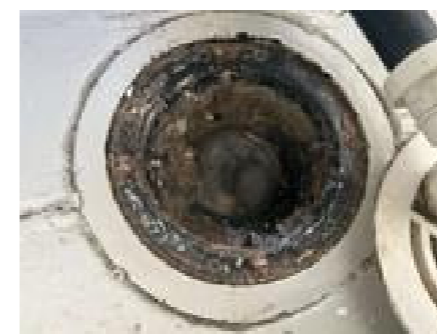
Oversiktsbilde av sluk.

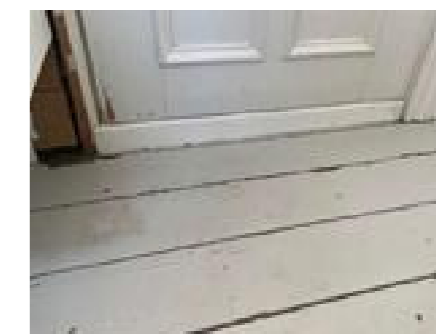
Manglende tilluftspalte under dør.

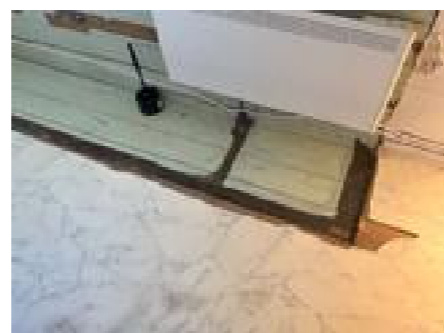
Manglende belegg på gulv

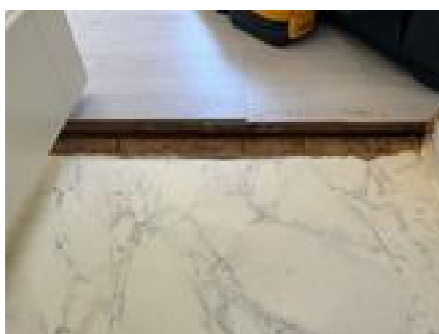
Sluk, membran og tettesjikt:
Forventet levetid på tettesjiktet er passert.
Over halvparten av forventet levetid på på sluken er passert.
Det er hull i belegget flere steder og det mangler oppbrett ved dør og deler av vegg.
Rommets tettesjikt er mangelfull.

Manglende belegg oppbrett ved dør,

Vaskerommet er i daglig bruk, men har passert forventet levetid. På grunn av manglende forskriftskrav på byggetidspunktet og registrerte avvik, må det påregnes at våtrommet må oppgraderes for å tåle normal bruk i henhold til dagens standard.

Ved en oppgradering må alle forhold knyttet til tettesjikt, våtsone, sluk og øvrige våtromskonstruksjoner dokumenteres for å sikre at løsningen tilfredsstiller gjeldende forskrifter og standarder.

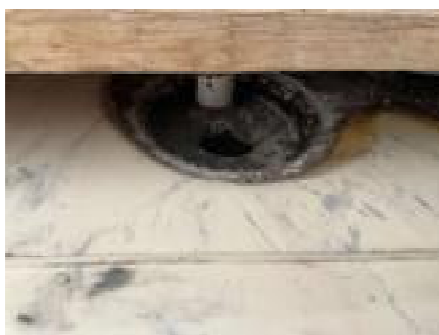
Oversiktsbilde av sluk.

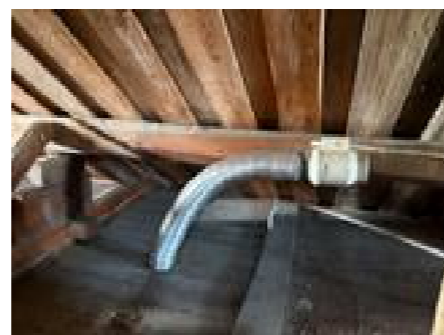
Avtrekk avsluttet på kaldtloft.
