YDSTEBØVEIEN 151

Enebolig med stort potensial på Kvitsøy| 4 soverom| kort vei til skole  
og barnehage

Befaringsdato: 27.04.2026

Rapportdato: 05.05.2026

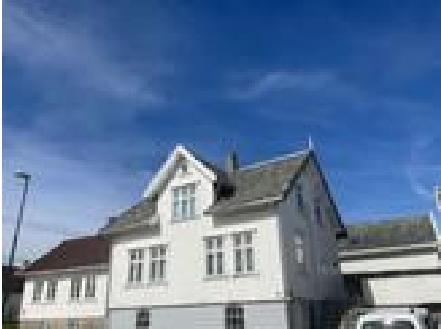
Manglende bortledning av taknedløp.

Manglende snøfanger på taket.

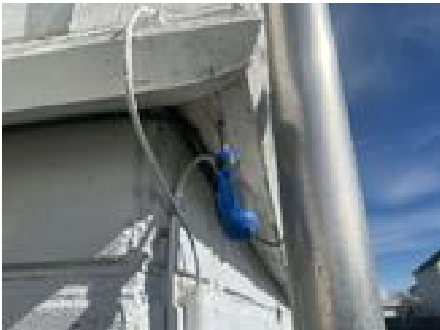
Det er påvist spredte råteskader i bordkledningen og bunnstokk.

Bunnstokk med spredt råte.

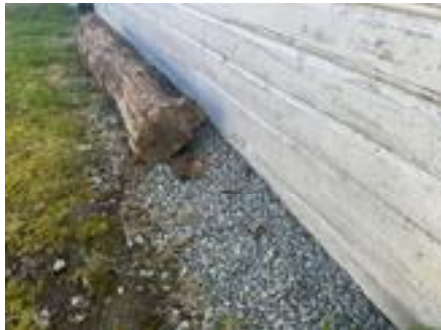
- Vurdering av avvik:**
- Det er ingen eller liten lufting i nedre kant av kledning mot grunnmur.
  - Det er avvik:

Kledning ført helt ned til terrenget.

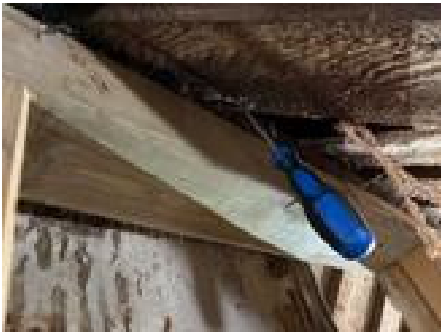
Spredt råte i undertak

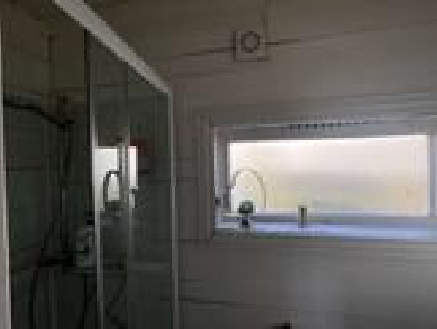
**Vurdering av avvik:**  
• Våtrommet må oppgraderes for å tåle normal bruk etter dagens krav.

Vindu plassert i dusjens våtsone.

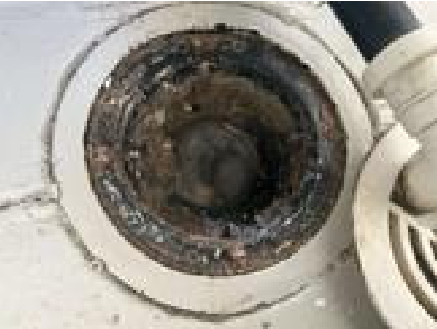
Oversiktsbilde av sluk.

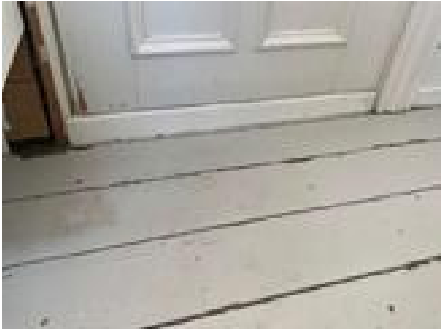
Manglende tilluftspalte under dør.

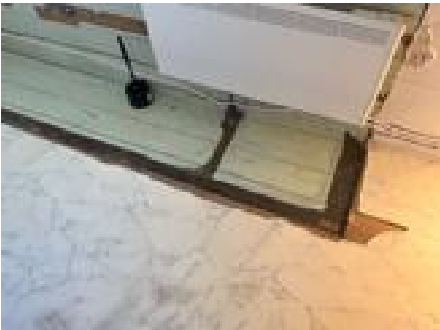
Manglende belegg på gulv

Ved en oppgradering må alle forhold knyttet til tettesjikt, våtsone, sluk og øvrige våtromskonstruksjoner dokumenteres for å sikre at løsningen tilfredsstiller gjeldende forskrifter og standarder.

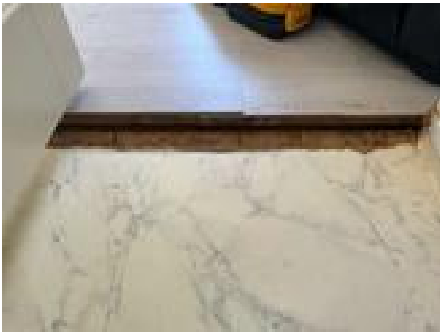
**Vurdering av avvik:**  
• Våtrommet må oppgraderes for å tåle normal bruk etter dagens krav.

Manglende belegg oppbrett ved dør,

Ved en oppgradering må alle forhold knyttet til tettesjikt, våtsone, sluk og øvrige våtromskonstruksjoner dokumenteres for å sikre at løsningen tilfredsstiller gjeldende forskrifter og standarder.

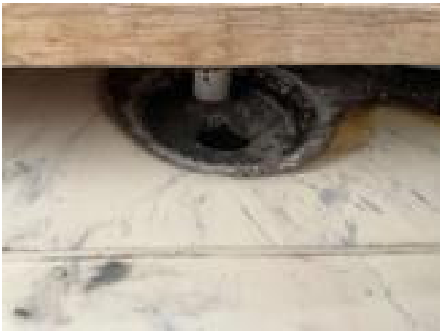
Oversiktsbilde av sluk.

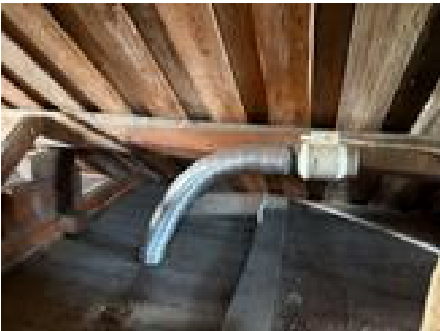
Avtrekk avsluttet på kaldtloft.

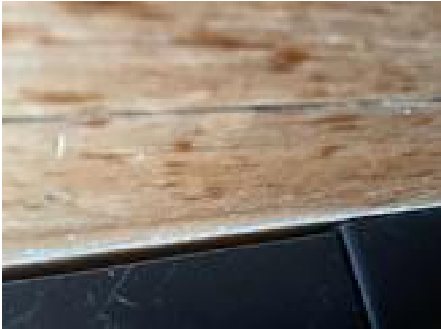
Manglende fugemasse mellom vegg og benkeplate.
