LENSMANNSPYNTEN 8

Oppdragsnr.: 15911-2102

Befaringsdato: 10.06.2026

## Tilstandsrapport

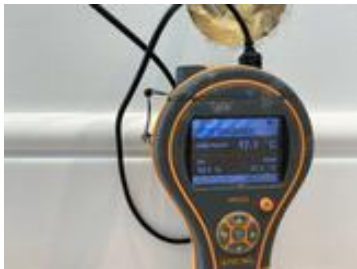
### 1. ETASJE > BAD 1

- Bad 1 i 1. etasje: Det er påvist at høydeforskjell fra topp slukrist til gulv/synlig topp membran ved dørterskel er mindre enn 25 mm. Det er påvist at noen fliser har bom (hulrom under). Det er påvist avvik i fallforhold til sluk i forhold til krav i forskrift på byggetidspunktet. List til dusjdørene er limt til gulvflisene. Mer enn halvparten av forventet brukstid er passert på slukløsningen. Det er registrert avskalling/skade i bunnen av skuffen under servanten. Det er også et rørskap uten front under servantinnredningen.

- Sluket må sjekkes og rengjøres jevnlig.
- Overvåk tilstanden jevnlig. For å få tilstandsgrad 0 eller 1 må slukløsningen skiftes ut og sannsynligvis må også membransjiktet skiftes/utbedres. Det er imidlertid vanskelig å si noe om tidspunktet for når dette er nødvendig.

Det bør fremskaffes dokumentasjon på utførelsen av membran og sluk. Konsekvensen av manglende dokumentasjon og alder på slukløsningen er økt risiko for at utførelsen kan være mangelfull eller ikke fagmessig, noe som kan føre til lekkasjer og skader på omkringliggende konstruksjoner. Videre oppfølging og eventuelt kontroll av fagperson anbefales.

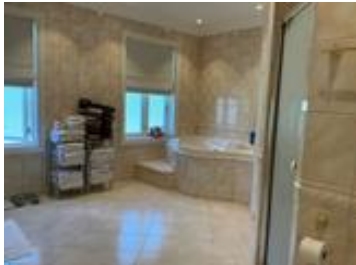
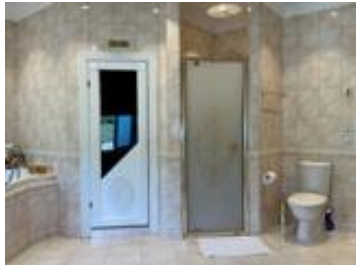
### 1. ETASJE > HOVEDBAD

- Hovedbad i 1. etasje: Det er mulighet for at det kan forekomme vannlekkasje på våtrommet hvor vann ikke vil gå til sluk. Det er påvist avvik i fallforhold til sluk i forhold til krav i forskrift på byggetidspunktet. Mer enn halvparten av forventet brukstid er passert på membranløsningen. Det er registrert avrenning i rør i gulvet fra badekaret, samt luke i vegg fra badstuen. Mer enn halvparten av forventet brukstid er passert for innredning og sanitærutstyr.

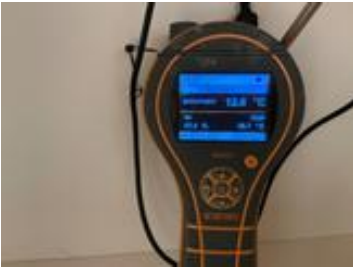
### 2. ETASJE > BAD

- Bad i 2. etasje: Det er påvist bom under én flis mot døren til soverommet. Membran kan ikke konstateres (ikke synlig og det foreligger heller ikke dokumentasjon).  
-Hovedkjøkken: Det er ikke montert komfyrvakt i kjøkkenet som er krav på dette kjøkkenet ut ifra alder.  
- Toalettrom: Det er ikke påvist tilfredsstillende løsning for å synliggjøre lekkasje fra innebygget sisterne.  
- Badstue: Mer enn halvparten av forventet brukstid er passert på badstuoovn.  
- Vannledninger: Det er påvist at eventuelt lekkasjevann fra rør i rør system ikke ledes til sluk eller annen kompenserende løsning. Det mangler tettemuffer i enden av varerør på rør-i-rør-system. Rørskapet under servantinnredningen på bad 1 mangler front.  
- Avløpsrør: Mer enn halvparten av forventet brukstid er passert på innvendige avløpsledninger.  
- Andre installasjoner: Mer enn halvparten av forventet
