## Fritidsdrømmen på Oppdal

RØNNINGSLØKKJVEGEN 57

Selger har fått utarbeidet en tilstandsrapport for eiendommen. Rapporten er en teknisk gjennomgang av boligen og angir eventuelle byggetekniske avvik. I rapporten er det angitt en karakter på bygningsdelene, i en karakterskala fra tilstandsgrad 0 (TGO) til tilstandsgrad 3 (TG3), hvor TGO er best.

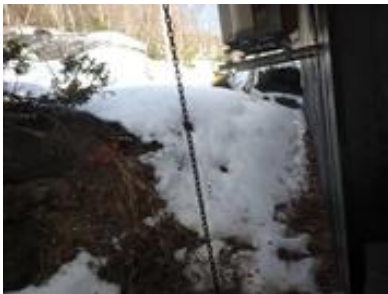
Terrenget faller mot bygningen på baksiden.

| Er kontrollert bortledning av vann fra taknedløp ved grunnmur mangelfull? | Ja |

| -Det anbefales terrengjusteringer for å lede overflatevann tilfredsstillende bort fra grunnmur. Terrenget bør ha fallforhold på 1:50 minimum 3 meter ut fra bygningen for optimal avrenning iht. anbefaling i SINTEF Byggforsk. Fall på terreng inn mot bygningen øker risikoen for fuktopptrekk i fundamenter, som igjen kan trekke videre opp i ytterveggene. Sjablongmessig estimat må ikke forveksles med pristilbud fra en entreprenør. Det anbefales å innhente tilbud for et bedre bilde på hva tiltaket kan koste.<br>-Det bør foretas nærmere undersøkelser av tomta når den er snøfri. | |

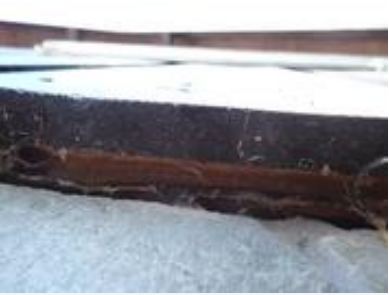
Oversikt oppunder kledning.

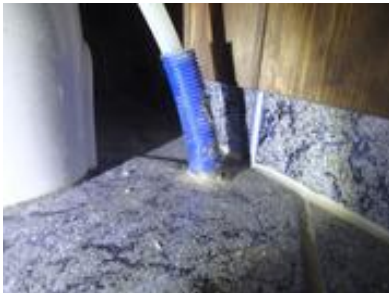
Rørføring i gulv.

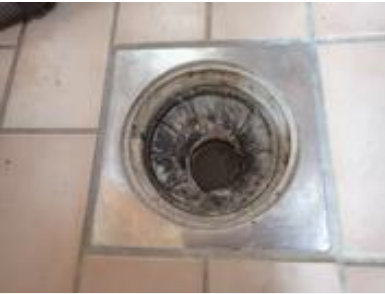
Bilde av sluk.

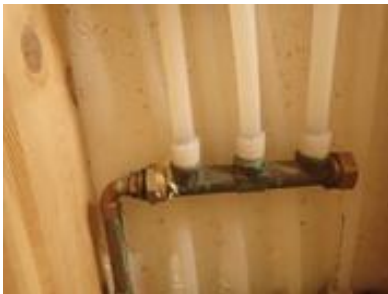
Bilde av rørfordeling.

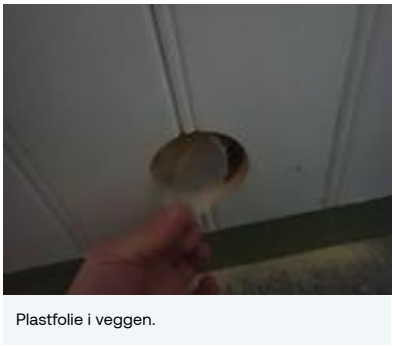
Plastfolie i veggen.
