## Fritidsdrømmen på Oppdal

RØNNINGSLØKKJVEGEN 57

**Adresse:** Rønningsløkkjvegen 57, 7346  
OPPDAL

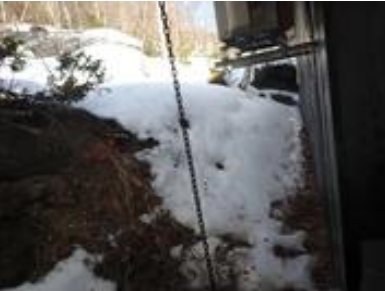
6.1 Drenering

Terrenget faller mot bygningen på baksiden.

| Er kontrollert bortledning av vann fra taknedløp ved grunnmur mangelfull? | Ja |

| -Det anbefales terrengjusteringer for å lede overflatevann tilfredsstillende bort fra grunnmur. Terrenget bør ha fallforhold på 1:50 minimum 3 meter ut fra bygningen for optimal avrenning iht. anbefaling i SINTEF Byggforsk. Fall på terreng inn mot bygningen øker risikoen for fuktopptrekk i fundamenter, som igjen kan trekke videre opp i ytterveggene. Sjablongmessig estimat må ikke forveksles med pristilbud fra en entreprenør. Det anbefales å innhente tilbud for et bedre bilde på hva tiltaket kan koste.<br>-Det bør foretas nærmere undersøkelser av tomta når den er snøfri. | |

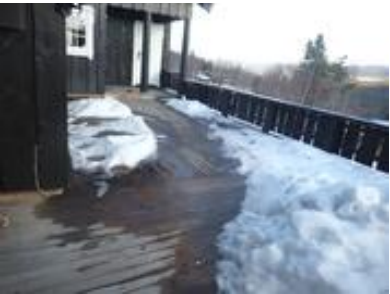
Oversiktsbilde.

| -Kontrollen er begrenset av delvis snødekt terrassedekke.<br>-Synlige deler fremstår til dels slitte. Lekkasje fra takrenne vil føre til ekstra slitasjegrad der hvor vannet renner av. | |

| -Det bør foretas nærmere undersøkelser av terrasse når den er snøfri.<br>-Det er påregnelig med stedvis vedlikehold/utskiftinger ut fra det som er synlig ved befaringen. | |

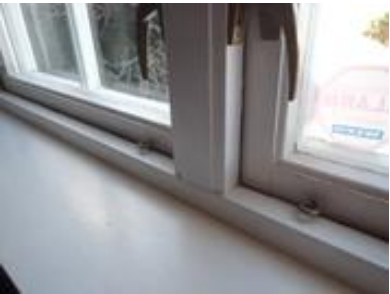
6.4 Vinduer og dører: Vinduer og balkongdør

Innvendig malingsavskalling/slitasje

| Er det påvist værslitte karmer, fuktskader eller råteskader? | Ja |

-Det anbefales utbedring av harde tettelist. Harde tettelist kan medføre kaldtrekk.  
-Noe vedlikehold er påregnelig på innvendige vinduskarmer.  
-Sverting på omramminger utvendig bør rengjøres. Avviket er i hovedsak kosmetisk.  
-En må påregne nærmere undersøkelser av vannbrett over værutsatte vinduer. Disse bør ha en tett utførelse, slik at eventuelt nedbørsvann ikke trenger inn i konstruksjonen.  
-Det anbefales utbedringer av tettelist ved balkongdør, eller eventuelt justering av døren. Glipper mot tettelist kan medføre kaldtrekk.

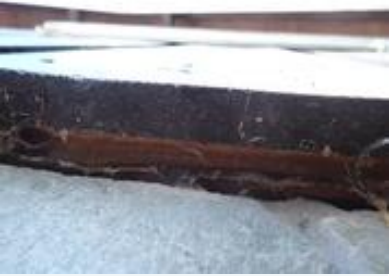
6.6 Yttervegger

Oversikt oppunder kledning.

| -På generelt grunnlag anbefales det utbedring av luftingen, men det er ikke registrert utvendige skader som følge av dårlig lufting. Dårlig lufting av kledning kan medføre fuktskader i veggen på grunn av sen uttørring av fukt i veggen, som kan oppstå på grunn av inndriv av nedbør og kondensering. Vær oppmerksom på dette. | |

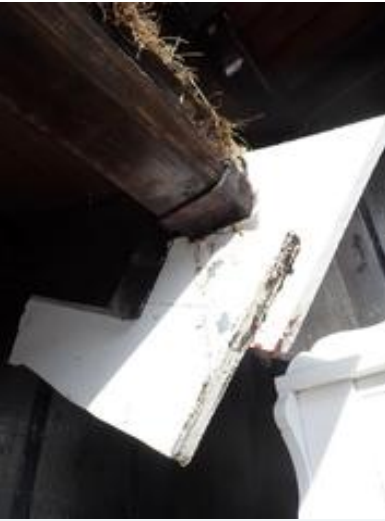
| Bygningsdeler med TG3 | |
|---|---|
| Renner og nedløp | Det er registrert noe skjevheter og punktvis lekkasjer i takrenner. Ved noen vindskier registreres noe slitasje på grunn av fuktpåkjenning av takvann. Det er ikke etablert nedløp ved overbygg over uteplassen. |

Slitasje ved vindski.

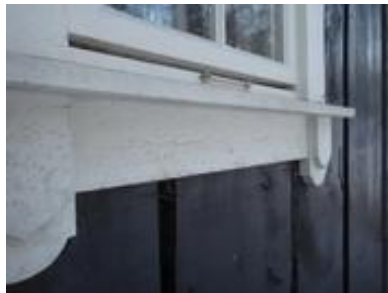
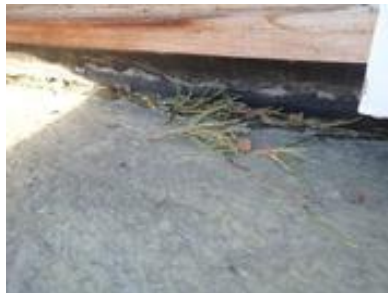
| Innvendig malingsavskalling/slitasje. | Er det gjennomført arbeider etter opprinnelig byggeår? | Nei |
| | <ul style="list-style-type: none"><li>-Enkelte vindu har innvendig malingsavskalling.</li><li>-Enkelte vindu har sverting på utvendige omramminger.</li><li>-Garasjevinduer mangler beslag på undersiden.</li><li>-Det registreres at overgang mellom balkongdør og underliggende membrankant ikke er avsluttet med beslag.</li></ul> | |

| | <ul style="list-style-type: none"><li>-Noe vedlikehold er påregnelig på innvendige vinduskarmer.</li><li>-Sverting på omramminger utvendig bør rengjøres. Avviket er i hovedsak kosmetisk.</li><li>-Det må monteres beslag under garasjevinduer. Manglende beslag kan medføre utettheter og økt risiko for skader på vinduet. Oppkanten i bakkant av beslaget skal presses helt opp i sporet i bunnkarmen for å sikre tett overgang og beskyttelse mot regnsprut. En må påregne å også undersøke tettingen under vinduet ved tiltaket.</li><li>-Det bør etableres beslag under balkongdør for å sikre en tett overgang mellom tekking og balkongdør. Foreta nærmere undersøkelser ved overgangen før en utfører tiltaket. Beslag og membran bør legges opp i spor bak dørterskelen om dette finnes, slik at eventuelt vann ledes bort. Det kan være nødvendig å utføre tiltak også på membranen i overgangen.</li></ul> | |

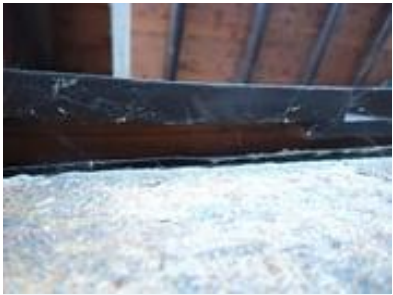
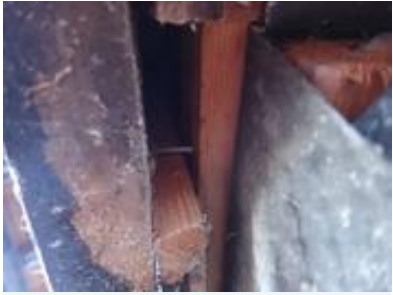
6.7 Yttervegger

| -Museklosser/lekter bak kledning begrenser luftingen mellom veggkonstruksjon og kledningen.<br>-Stikkprøvekontroll vet et utvendig hjørne viser åpninger store nok til at mus kan komme seg inn. | | | | | | | | | | | | | | | |

| -På generelt grunnlag anbefales det utbedring av luftingen, men det er ikke registrert utvendige skader som følge av dårlig lufting. Dårlig lufting av kledning kan medføre fuktskader i veggen på grunn av sen uttørring av fukt i veggen, som kan oppstå på grunn av inndriv av nedbør og kondensering. Vær oppmerksom på dette.<br>-Mus kan forårsake skader inne i veggkonstruksjonen, og kan føre til lukt, dårligere isolasjonsevne og fuktskader. Nærmere undersøkelser av omfang på manglende tetting anbefales, før eventuelle tiltak med musetetting utføres. | | | | | | | | | | | | | | | |

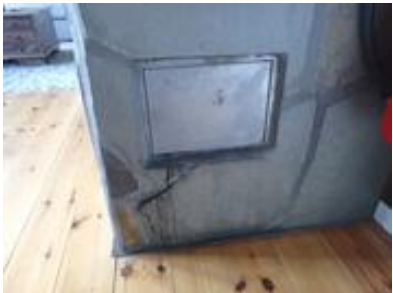
6.14 Ildsted/Skorstein innvendig i boligen

| | Type pipe | Element |
|---|---|---|
| | Elementpipe forblendet med skifer. Sotluke er plassert ut mot kjøkken. | |

| | Type pipe | Element |
|---|---|---|
| -I dag er det krav om at plate skal være etablert under sotluker/feieluker. Ubrennbar plate på gulv under sotluke må etableres for å lukke avviket. Denne skal strekke 300 mm i horisontal avstand ut foran sotluka (målt fra luke). Formålet med platen er glør fra aske ved tømning av sot.<br>-Det kan være hensiktsmessig å utbedre løsning på skorstein over tak for å hindre inndriv og påfølgende avrenning ved sotluke. | | |

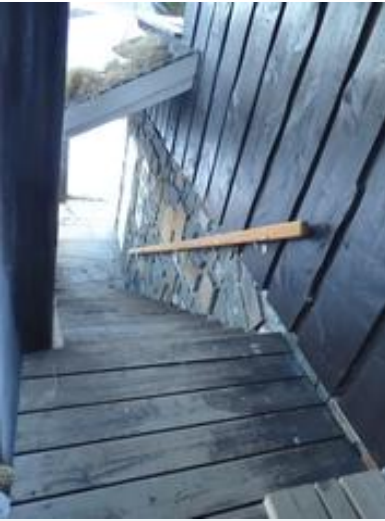
Overflateslitasje.

| Beskrivelse | |
|---|---|
| -Det anbefales noe vedlikehold. | |
