WEIDEMANNNS VEI 17A

Tilstandsrapport Eierskifte

Boligtype: Leilighet i flermannsbolig
 Byggeår: 1899
 BRA: 103 m²
 BRA-i: 103 m²
 Rapportdato: 18.5.2026 (Gyldig til 18.5.2027)

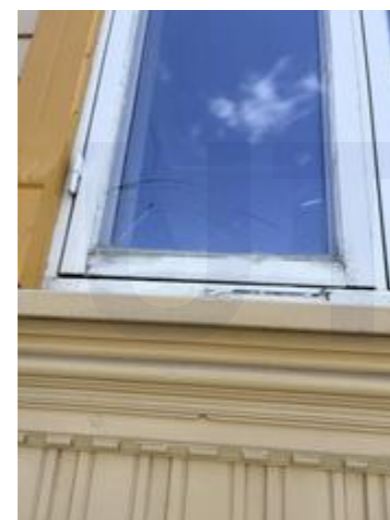
Eksempel på utvendig slitasje og knust vindusglass.

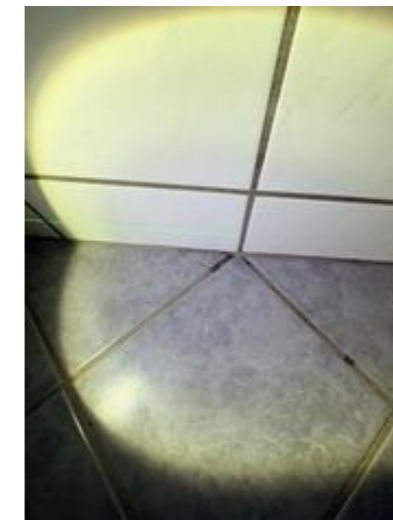
Sprukket gulvflis, med ukjent årsak.

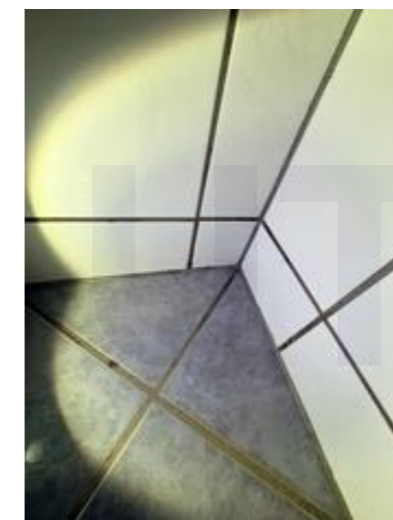
Misfarging i fugemasse i dusjsonen.
