## Stor og meget flott villa

HARHAUGBAKKEN 17

Befaringsdato: 23.05.2025      Rapportdato: 19.06.2025      Oppdragsnr.: 13707-1574      Referansenummer: VK1091  
Autorisert foretak: Sivilingeniør Patrick Young AS      Vår ref: HG

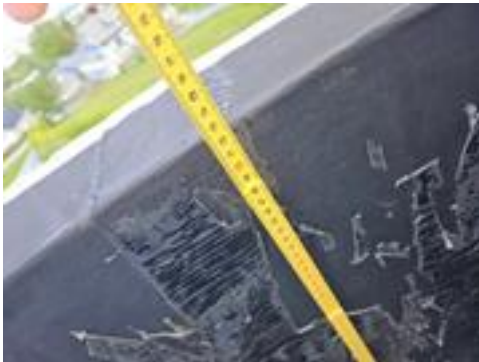
- Rekkverket er for lavt i forhold til dagens krav til rekkverkshøyder.
- Det er avvik:

Rekkverket er for lavt
