BJERKELIVEGEN 9

Oppdragsnr.: 22551-1142

Befaringsdato: 07.04.2026

Bjerkelivegen 9, 2005 RÆLINGEN
Gnr 106 - Bnr 444
3224 RÆLINGEN

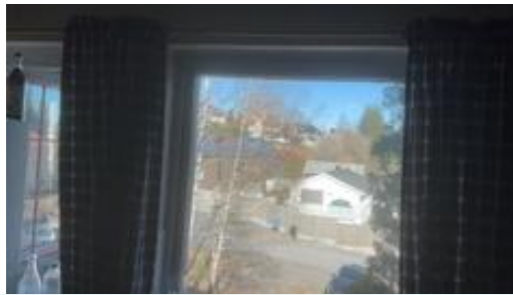
UNDERETASJE > KJØKKEN

- Det er påvist skader på overflater/kjøkkeninnredning utover normal slitasjegrade.
- Det er påvist skader/fuktskjolder i kjøkkengulvet.
- Det er avvik:
- Det er påvist fuktskjolder/svelling i bunplate i benkeskap.

Kjøkkeninnredningen er av eldre dato og bærer preg av å være moden for utskiftning. Det er registrert at skapdører subber, samt svelleskader i benkeskap og øvrige deler av innredningen. Kjøkkenet fremstår generelt med høy slitasje, og funksjon og estetikk er redusert.

- Tiltak:
- Gjennomføre ytterligere undersøkelser og foreta utbedring av skade.
- De påviste skader må utbedres.

Det anbefales å vurdere utskiftning av kjøkkeninnredningen samlet sett, basert på alder, slitasje og skader.

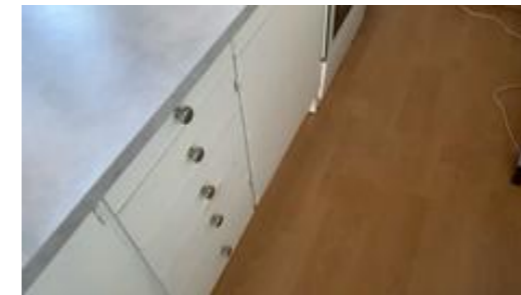
UNDERETASJE > KJØKKEN

- Det er registrert avvik med avtrekk.

Avtreksanlegget fremstår som eldre og bærer preg av slitasje og teknisk aldring. Det er usikkerhet knyttet til kapasitet og funksjon, og det foreligger ingen dokumentasjon på vedlikehold eller oppgraderinger. Det er videre påvist at avtrekkskanal har løsnet fra vegg, slik at matos og avtrekksluft ikke ledes ut av bygget som forutsatt. Forholdet innebærer svikt i funksjon og kan påvirke både innelima og brannsikkerhet. På bakgrunn av alder, visuell tilstand og påvist funksjonssvikt vurderes anlegget som mangelfullt.

Mangelfull utlufting av matos og fukt

Dårlig innelima og økt risiko for fukt og luktproblematikk
