PROAKTIV

BJERKELIVEGEN 9

Befaringsdato: 07.04.2026

Bjerkelivegen 9, 2005 RÆLINGEN
Gnr 106 - Bnr 444
3224 RÆLINGEN

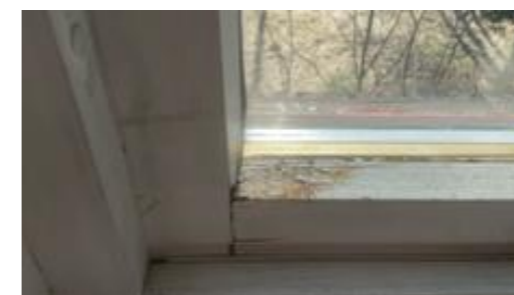
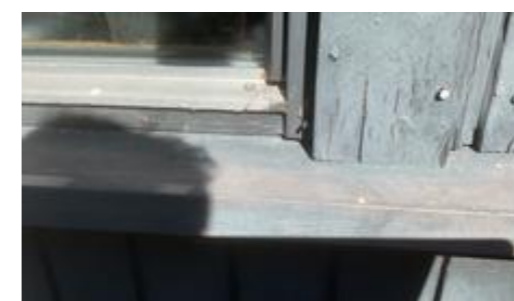
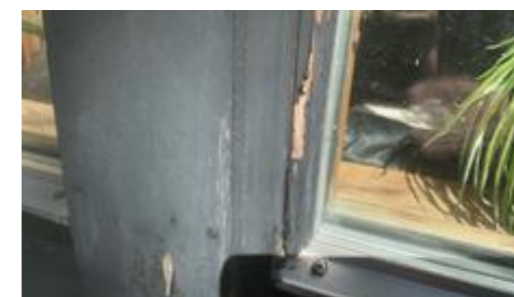
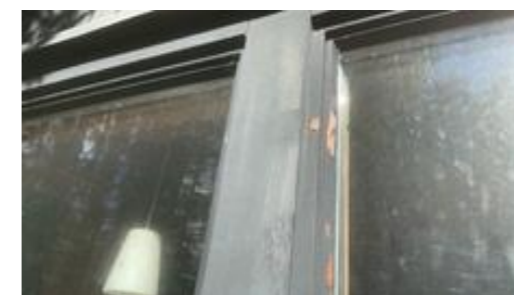
102 Dører

- Dører: Det er påvist avvik rundt innsetningsdetaljer. Det er påvist dører med punkterte eller sprukne glassruter. Det er påvist dører som er vanskelig å åpne eller lukke. Det er påvist tegn på innvendig kondensering av enkelte glass. Det er påvist utetthet/åpning mellom dørblad og dørkarm. Dvs. at kald trekk kan oppstå. Karmene i dører er værslitte utvendig og det er sprekker i trevirket. Utvendige beslagløsninger er ikke fagmessig utført.

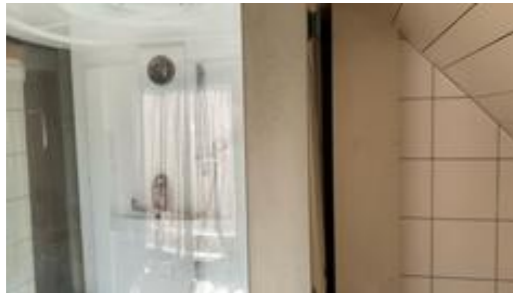
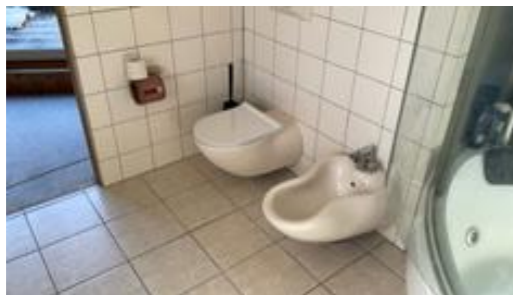
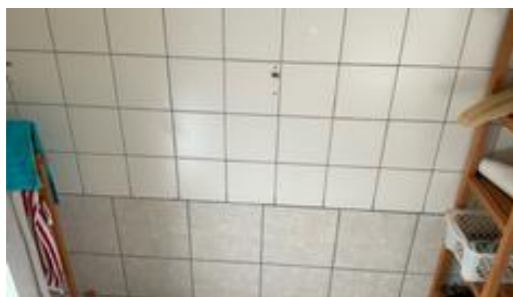
2-ETASJE > BAD

Tilleggende konstruksjoner våtrom

- Hulltaking er ikke foretatt da det allerede er påvist andre avvik i våtsonen.

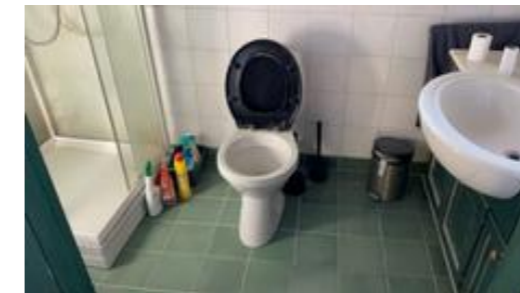
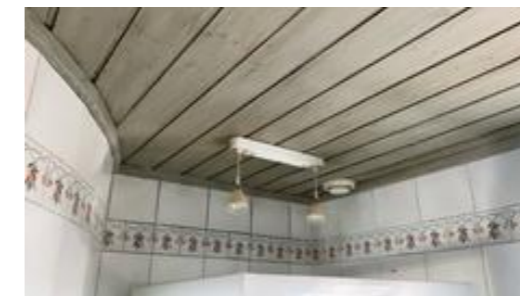
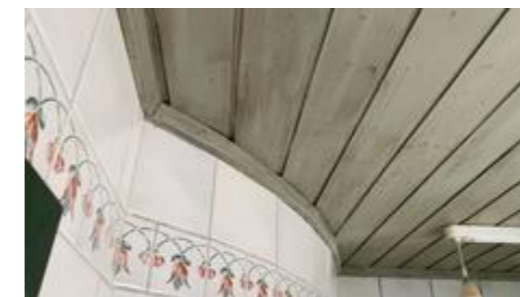
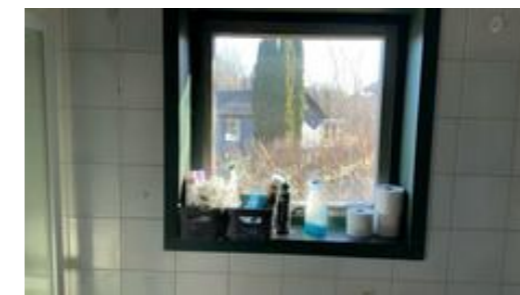
1-ETASJE > BAD

1 TO 2 Tilliggende konstruksjoner våtrom

- Hulltaking er ikke foretatt da det allerede er påvist andre avvik i våtsonen.

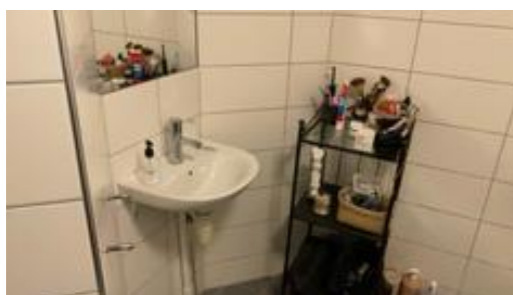
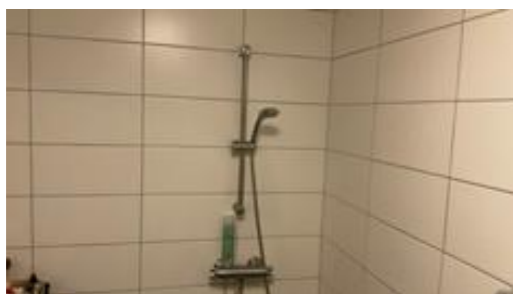
UNDERETASJE > BAD

TO 2 Overflater vegger og himling

Overflatene fremstår i god stand. Det ble ikke avdekket hulrom bak fliser, riss eller sprekker av betydning.

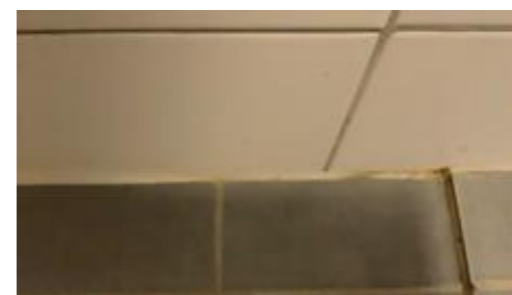
UNDERETASJE > BAD

TO 2 Sluk, membran og tettesjikt

- Det er påvist mangelfull/feil utførelse rundt rørgjennomføringer e.l. som gir fare for fukt i konstruksjonen i våtsone.
- Membran kan ikke konstateres (ikke synlig og det foreligger heller ikke dokumentasjon).
- Mer enn halvparten av forventet brukstid er passert på slukløsningen.
- Rommet er et våtrom hvor det ved etablering var krav om "uavhengig kontroll", men det foreligger ingen dokumentasjon på at det er utført "uavhengig kontroll".
- Rustskader i sluk.

- Eldre sluk av støpejern er ofte utsatt for rust som kan medføre lekkasjer. Eventuelle lekkasjer kan medføre fuktskader på tiliggende konstruksjoner.
- Det må gjøres nærmere undersøkelser. Manglende membran/tettesjikt medfører risiko for lekkasjer og fukt i konstruksjonen.

- Konsekvensen er at det kan oppstå fuktskader i konstruksjonen bak overflatematerialet. Vann kan trenge inn gjennom utette rørgjennomføringer og forårsake fuktskader ved fukttilførsel gjennom enten bruksvann eller lekkasjevann.

- Det må innhentes dokumentasjon. Manglende membran/tettesjikt medfører risiko for lekkasjer og fukt i konstruksjonen.
- Overvåk tilstanden jevnlig. For å få tilstandsgrad 0 eller 1 må slukløsningen skiftes ut og sannsynligvis må også membransjiktet skiftes/utbedres. Det er imidlertid vanskelig å si noe om tidspunktet for når dette er nødvendig.

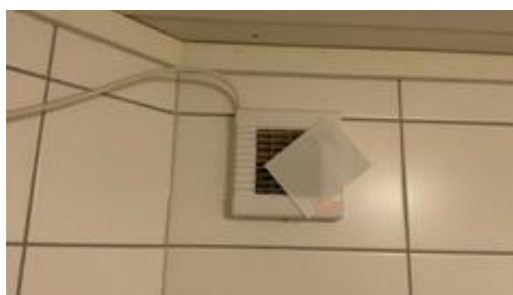
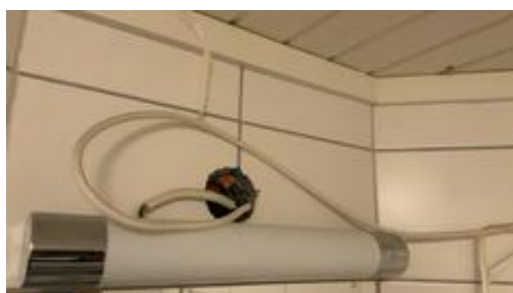
UNDERETASJE > BAD

Tilliggende konstruksjoner våtrom

Vaskerommet har nådd en alder der slitasje kan øke risikoen for fuktproblemer, og det anbefales jevnlig overvåking. Det er ikke membran på gulvet, som skal sikre en vannrett barriere. På sikt vil en totaloppussing med nytt vannrett sjikt være nødvendig.

- Manglende oppgradering av våtrommet medfører høy risiko for at konstruksjonene ikke vil tåle vanlig bruk av vann eller lekkasjer. Dette kan føre til fuktskader på tilstøtende konstruksjoner.
- Våtrommet må totalrenoveres. Alle forhold med tettesjikt, våtsone, sluk m.m. må dokumenteres.

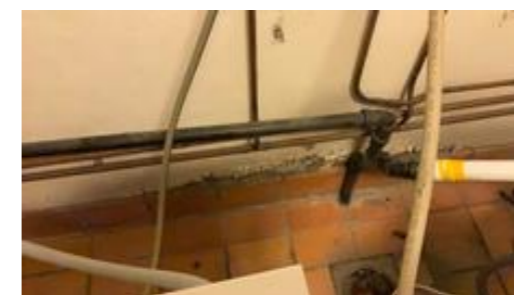
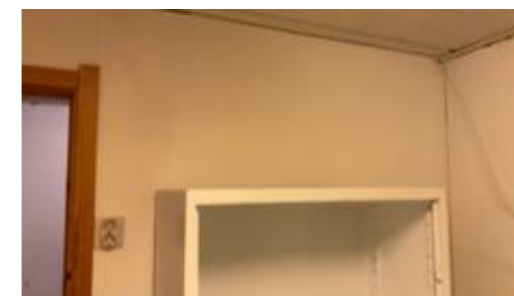
UNDERETASJE > VASKEROM

Tilliggende konstruksjoner våtrom

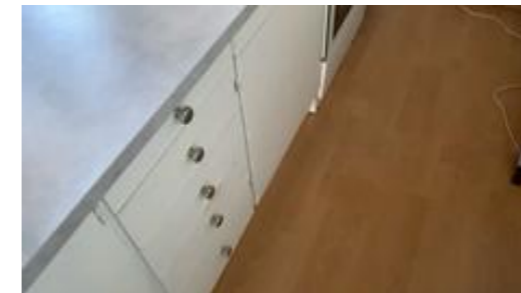
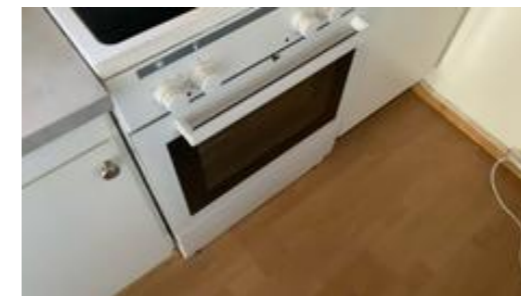
UNDERETASJE > KJØKKEN

TO 3 Avtrekk

- Det er registrert avvik med avtrekk.

Mangelfull utlufting av matos og fukt

Dårlig innelima og økt risiko for fukt og luktproblematikk

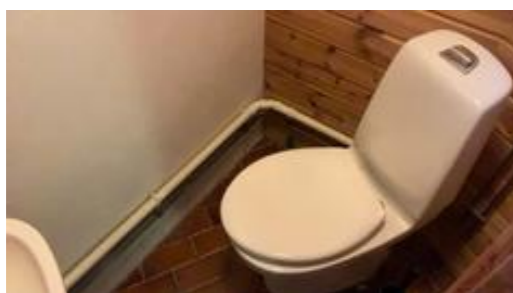
TO 2 Vannledninger

- Det er ikke behov for utbedringstiltak siden anlegget fungerer i dag, men ut ifra alder kan skader plutselig oppstå på eldre anlegg.
- Eldre vannrør har blant annet større sannsynlighet for lekkasjer, noe som kan føre til omfattende og kostbare vannskader i boliger.
- I forbindelse med oppgradering av våtrom vil det være naturlig med utskifting av rør.
- Anlegget bør sjekkes av fagperson.
- Overvåk tilstanden jevnlig. For å få tilstandsgrad 0 eller 1 må røranlegget skiftes ut, men tidspunktet for når dette er nødvendig er vanskelig å si noe om. Ved renovering, påse at røranlegget dokumenteres av fagperson.
