Enebolig med  
dobbelgarasje

Øvstevegen 62

Befaringsdato: 16.01.2024      Rapportdato: 22.01.2024      Oppdragsnr.: 13707-1329      Referansenummer: XX5783

**Autorisert foretak:** Sivilingeniør Patrick Young AS

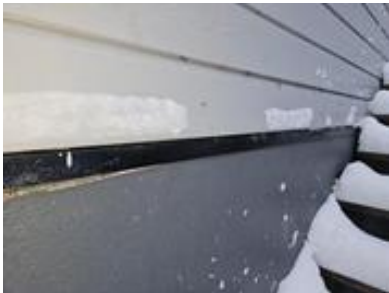
Lite lufting langs nedre kant av bordkledningen

- Det bør foretas tiltak for å bedre lufting av kledningen.

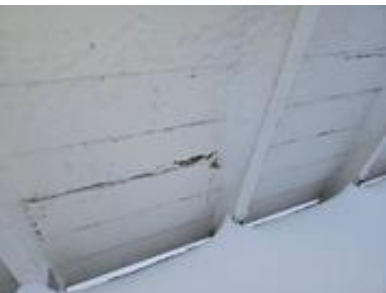
- Rekkverket er for lavt i forhold til dagens krav til rekkverkshøyder.
- Det er avvik:

Det er påvist noe råteskade på kledningen på rekkverket mot sør. (ikke råteskadd konstruksjon)

Noe råde på kledningsbord på rekkverket

Det er ikke krav om oppgradering til nytt regelverk.  
Råteskadde bord må byttes ut.
