Tilstandsrapport

Øvstevegen 62, 6293 LONGVA

Befaringsdato: 16.01.2024 Rapportdato: 22.01.2024 Oppdragsnr.: 13707-1329 Referansenummer: XX5783

Autorisert foretak: Sivilingeniør Patrick Young AS

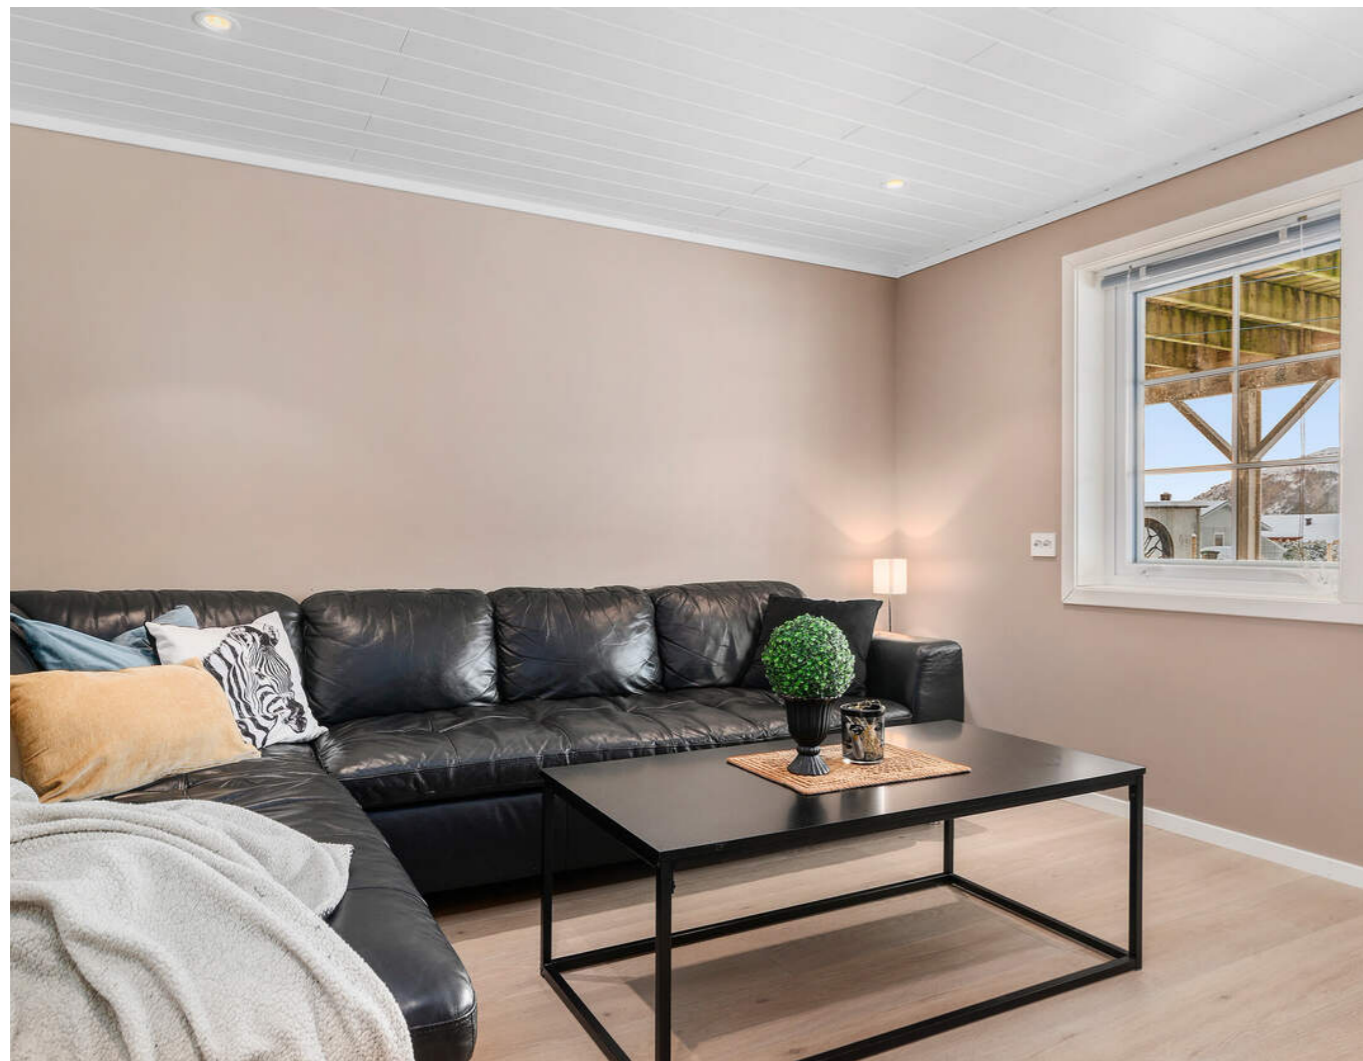
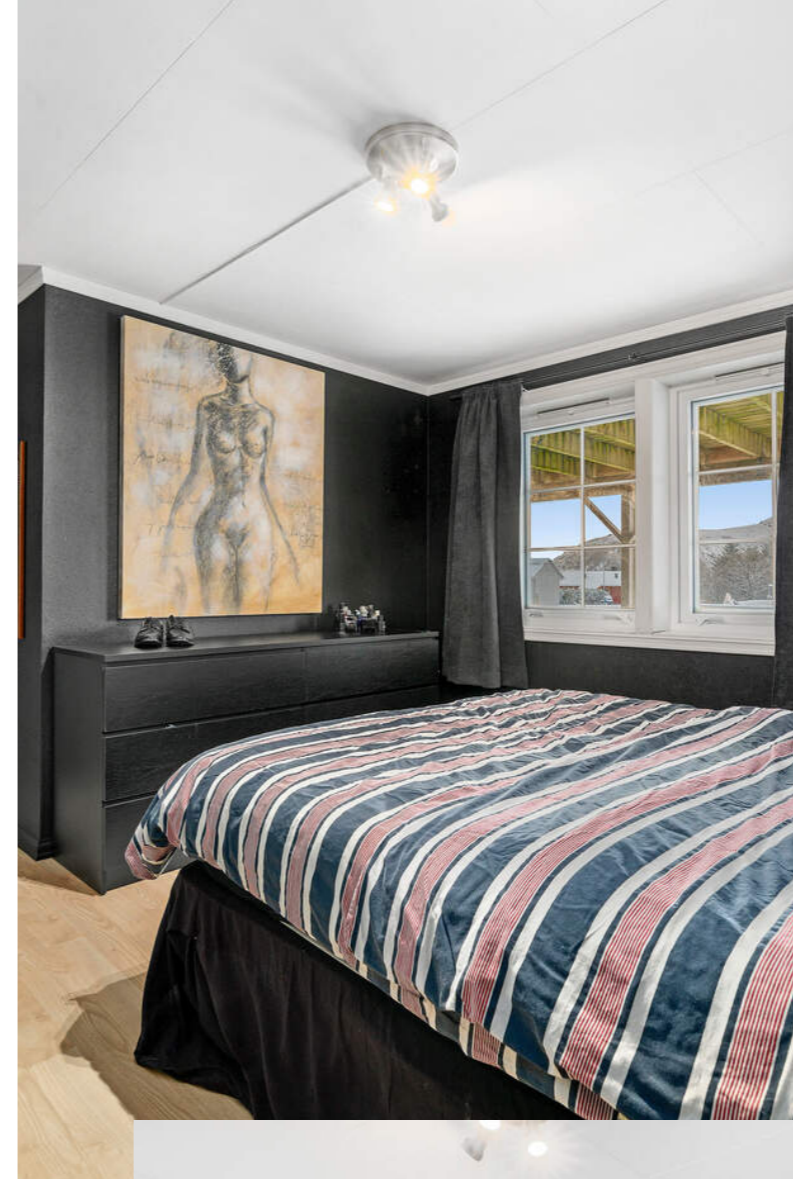
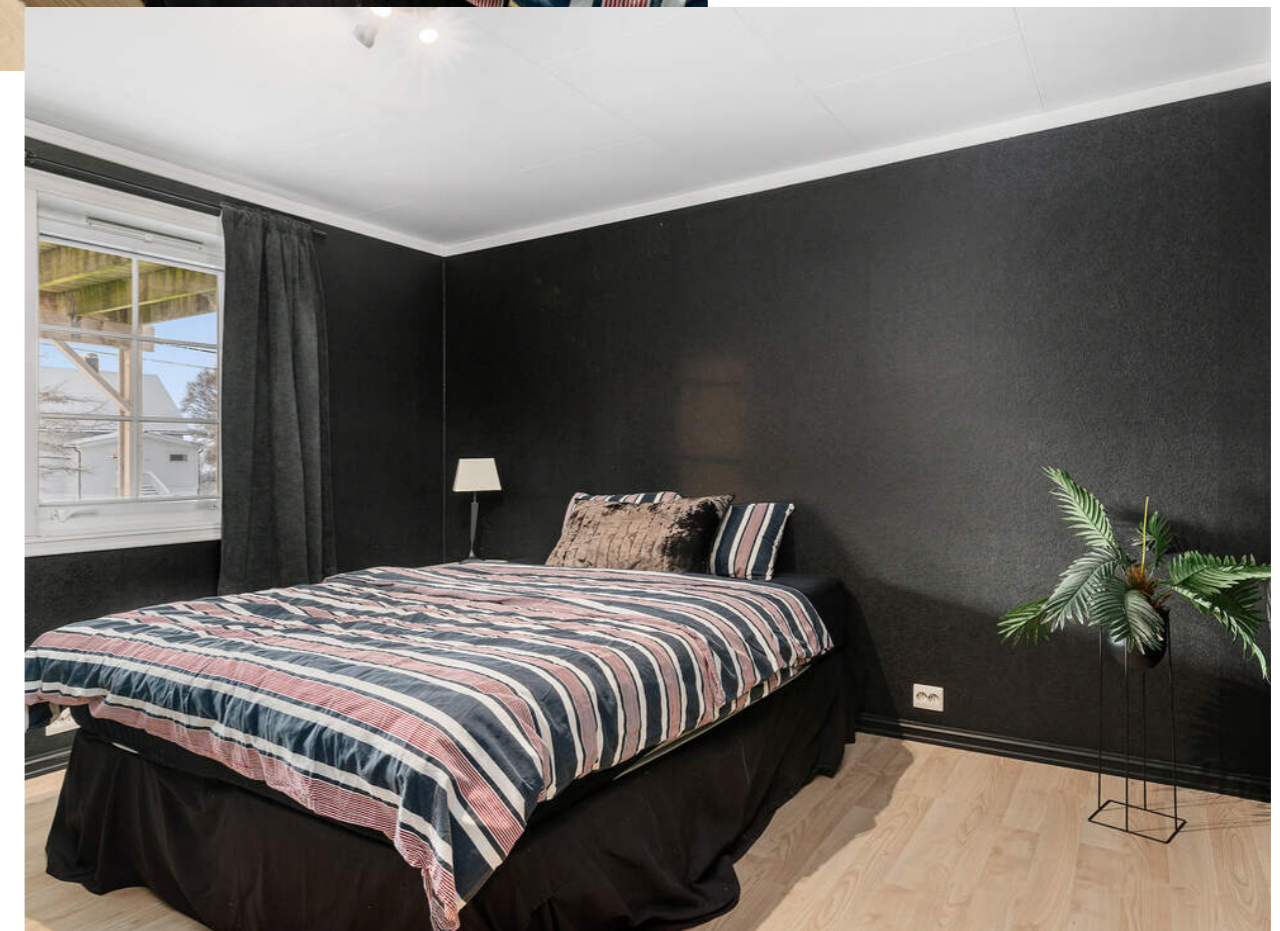
TO ROM I UNDERETASJEN

Disse to rommene er innredet i senere tid, men de oppfyller ikke alle krav til varig opphold/godkjennelse. Rømningsveier og størrelse er ivaretatt, men ikke lysforholdet grunnet vinduer ut under terrassen.

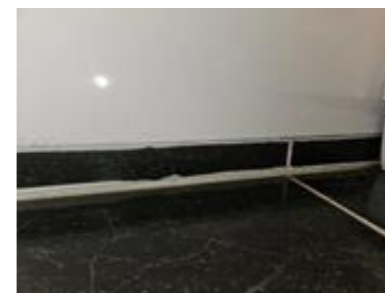
LOFT > BAD

Baderomsplatene er ikke montert iht monteringsanvisningen.
Det er ikke metallprofil i underkant av platene i våt sone.
Dette kan føre til fuktskader og redusert levetid.

Ikke metallprofil i underkant av platene

Badet fungerer med dagens bruk.
Det anbefales fortsatt bruk av tett dusjkabinett.

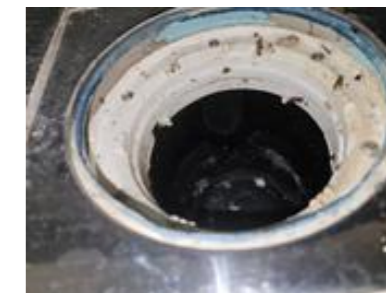
LOFT > BAD

Påvist slukmansjett og smøremembran ved sluken.
Det foreligger ikke dokumentasjon for produkter eller for utførelsen.

Plastsluk med mansjett og klemring
