Enebolig over tre plan med
dobbelgarasje.

ØVSTEVEGEN 62

Befaringsdato: 15.04.2026 Rapportdato: 17.04.2026 Oppdragsnr.: 13707-1698 Eiendomsverdi ref nr: DS8332

Autorisert foretak: Sivilingeniør Patrick Young AS

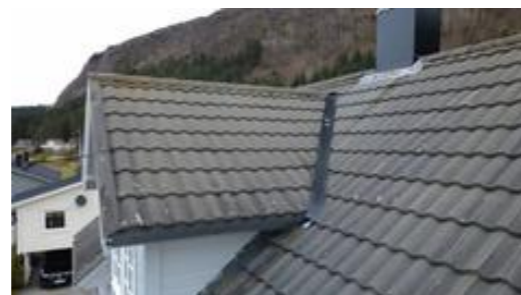
Taket er tekket med profilerte metallplater

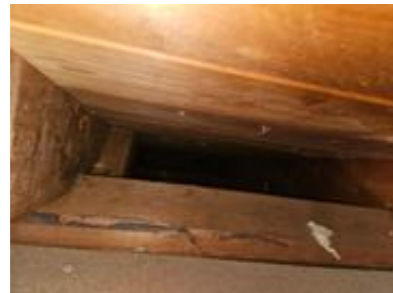
Uisolert skrå takflate

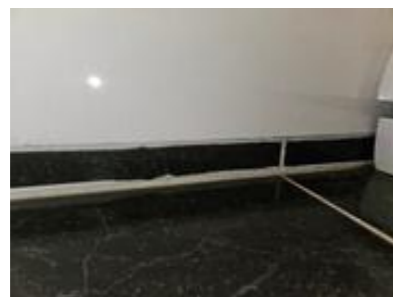
Ikke metallprofil mellom veggplatene og sokkelflis

Det anbefales fortsatt bruk av tett dusjkabinett.

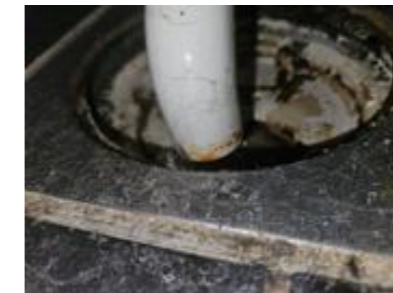
Spor av membran, men ikke mulig å se slukmansjett i sluken
