Familievennlig enebolig o/to
plan med terrasse, innglasset
del & balkong

GLENNEVEIEN 28

- Enebolig
- Glenneveien 28, 1476 RASTA
- LØRENSKOG kommune
- # gnr. 99, bnr. 57

Befaringsdato: 22.04.2026 Rapportdato: 26.04.2026 Oppdragsnr.: 20000-1873 Eiendomsverdi ref nr: LU3658

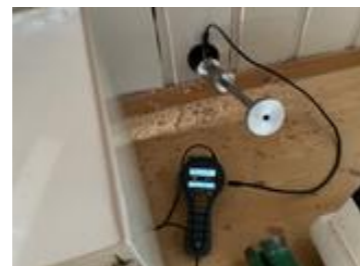
Måling med pigger i trevirke viser akseptabelt nivå.
