# Tilstandsrapport

Selveierleilighet (i blokk)

Vilhelm Bjerknes' vei 50, 5081 BERGEN

Befaringsdato: 16.01.2026

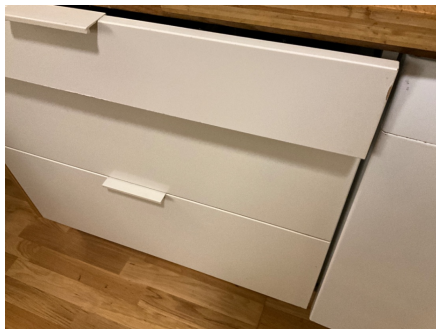
Kjøkkenet er utstyrt med komfyrvakt og waterguard.

Merk:  
Noe mindre bruksmerker på et par fronter.

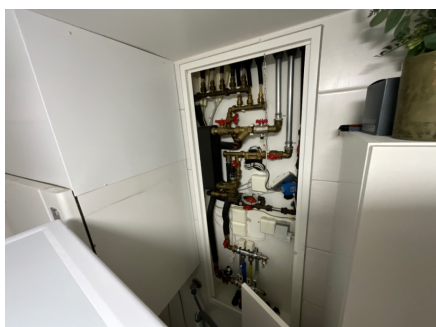
Vurdering gjelder for vannrør i den aktuelle leiligheten. Tilstandsgrad er i hovedsak satt på bakgrunn av alder. Evt. åpenbare feil og mangler kommenteres dersom disse er synlige på befaring. Felles avløpsrør, stigeledninger e.l. er ikke kontrollert. Hovedstamme/vannrør er skjult.

Forventet levetid (iht. Byggforskserien 700.320):  
- Pex-rør: 25-75 år

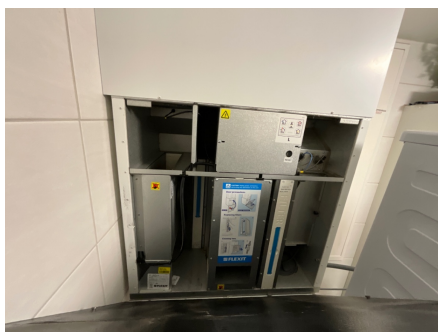
Ventilasjonsystemet sørger for at ny, frisk, filtrert og oppvarmet luft føres inn i leiligheten.

Anlegget er kun enkelt, visuelt kontrollert. Det anbefales å foreta service og filterbyte etter leverandørens anbefalinger.

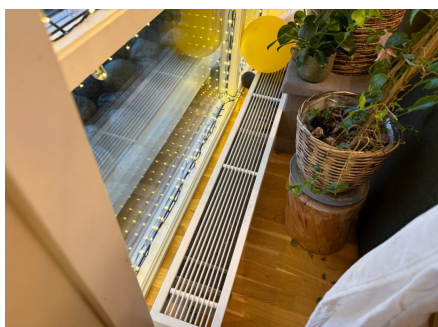
## Vannbåren varme

Vannbåren oppvarming med gulvvarme på bad og radiator i stue.
