3 stk  
selveierleiligheter i  
sentrum

GLENGSGATA 31

# SARPSBORG SENTRUM

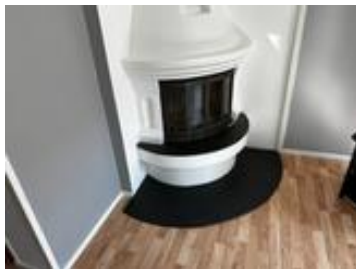
mangler ildfast plate under luker

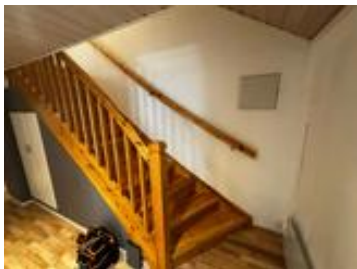
Boligen har lakkert tretrapp.

Trappen er hel og funksjonell, men det registreres noe alminnelig bruksslitasje.

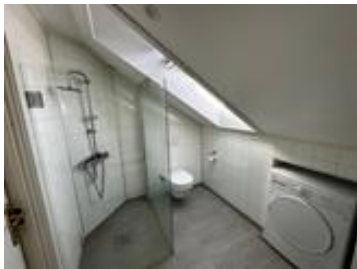
#### LOFT > BAD

Det er usikkert når badet ble oppført/rehabilitert. Badet fremstår som godt brukt med alder- og bruksslitasje. På grunn av alder, slitasje og manglende dokumentasjon kan det ikke gis garanti for skjulte feil eller mangler i konstruksjonen.

Dokumentasjon: ingen dokumentasjon.

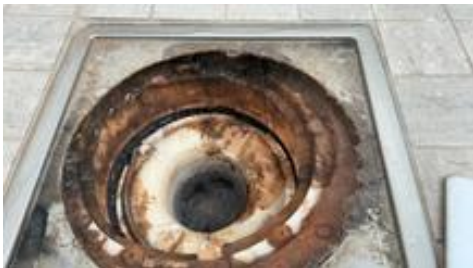
Innhent dokumentasjon om mulig. Med uoversiktlig slukmansjett og membran vil det være økt risiko for fuktgjennomtrengning og lekkasjer, som kan føre til skjulte fuktskader i konstruksjonen.

Ytterligere undersøkelser anbefales. Ved avdekkede avvik må membran og sluktilkobling utbedres eller bygges om av fagkyndig foretak.

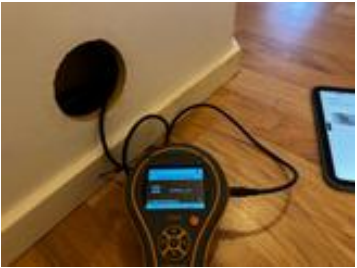
### LOFT > BAD

Hulltaking er foretatt ved/i Ved trapp mot dusj.

Fuktkvotemåling (vekt%) i konstruksjonen ble målt til under 6.

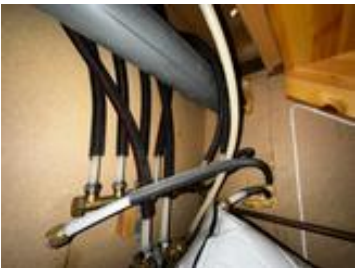
Ved eventuell lekkasje i varerør vil vann kunne lekke ut i rom uten å ledes til avløp. Dette gir risiko for vannskader dersom vannstoppesystemet ikke fungerer som forutsatt. Det anbefales å etablere en løsning der varerør ledes til vannfordelerskap med drenering til sluk eller annet sikkert avløp. Vannstoppesystemet kan videreføres som et supplerende tiltak.

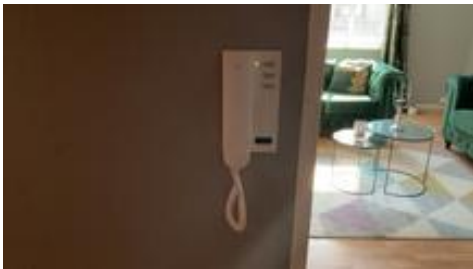
### Porttelefon.

Porttelefon med fjernbetjent åpning av hoveddør til felles trappeoppgang. Utstyret er ikke funksjonstestet eller tilstandsvurdert av takstingeniør.

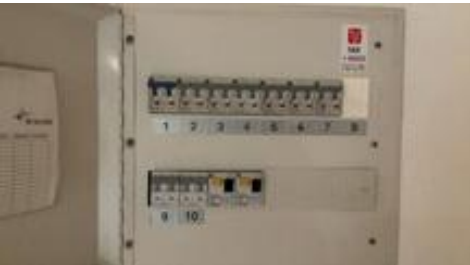
### Elektrisk anlegg

Det er ikke foretatt kontroll av det elektriske anlegget i løpet av de siste 5 årene. Det anbefales på generelt grunnlag en gjennomgang av en registrert elektroinstallasjonsvirksomhet.

Det anbefales alltid eltakst ved tvil om funksjonalitet og kapasitet.

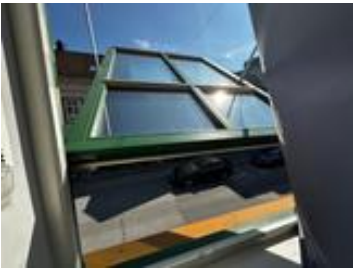
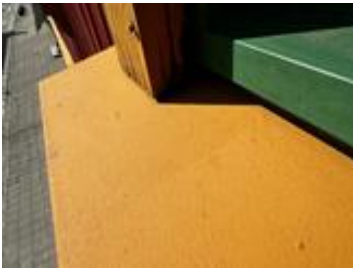
Værslitt belisning på vindu

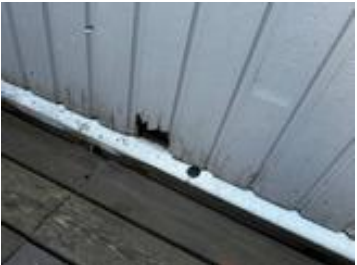
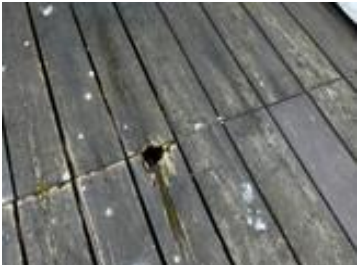
### TO 2 Overflater

Overflatene fremstår med alder- og brukslitasje, samt avvik i håndverksmessig utførelse med ujevnheter og varierende finish.

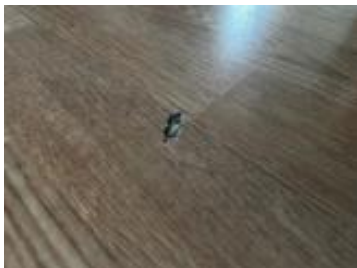
Hakk i gulv

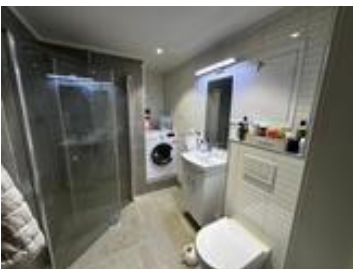
#### Overflater vegger og himling

- Dersom våtromsplatene ikke er montert fagmessig, kan dette medføre utettheter som øker risikoen for fuktinntrengning bak platene. Over tid kan dette føre til oppfukning av tilstøtende konstruksjoner, noe som kan resultere i råteskader, muggvekst og eventuelle lekkasjer.
- Fuger bør skiftes ut.

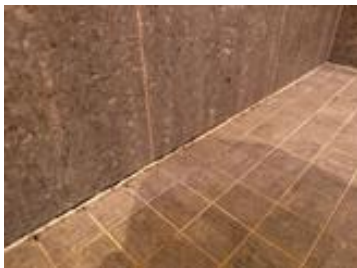
### Sluk, membran og tettesjikt

Det dusjes direkte på vegger og gulv. Direkte vannbelastning på vegger og gulv kan på generelt grunnlag gi økt risiko for fukt i bakenforliggende/tilstøtende konstruksjoner. Utførelsen av slukmansjett og membran fremstår uoversiktlig, og det kan derfor ikke dokumenteres at løsningen er tilstrekkelig vannsikker. Membran ligger skjult under fliser og tilstand kan ikke avdekkes uten inngripen i konstruksjonene. Ingen dokumentasjon på selve utførelsen foreligger.

Med uoversiktlig slukmansjett og membran vil det være økt risiko for fuktgjennomtrengning og lekkasjer, som kan føre til skjulte fuktskader i konstruksjonen.

Ytterligere undersøkelser anbefales. Ved avdekkede avvik må membran og sluktilkobling utbedres eller bygges om av fagkyndig foretak.

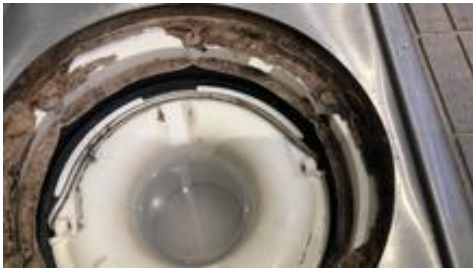
### Sanitærutstyr og innredning

- Det er påvist skader på innredning.

Det er fuktsveller på baderomsinnredning.

Fuktsvellinger indikerer at innredningen har vært utsatt for fuktbelastning. Over tid kan dette føre til videre oppsvelling, nedbrytning av materialer og redusert levetid på innredningen.

Det anbefales å begrense videre fuktpåvirkning samt reparere eller skifte skadede deler ved behov. Det anbefales også kontroll av tilstøtende konstruksjoner for å avdekke eventuell aktiv lekkasje eller fuktpåvirkning.

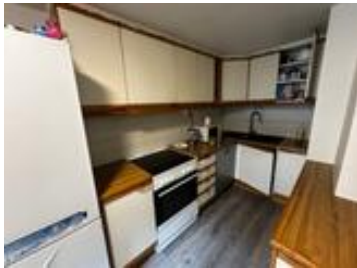
**TG 3 Avtrekk**

- Det er registrert avvik med avtrekk.

Kostnadsestimatet er kun satt for den lokale utbedringen av TG3 avviket som i dette tilfellet gjelder å bytte ventilator, ikke eventuelle følge tiltak som kan følge med og heller ikke eventuelle andre TG2 avvik som er nevnt under denne konstruksjonen

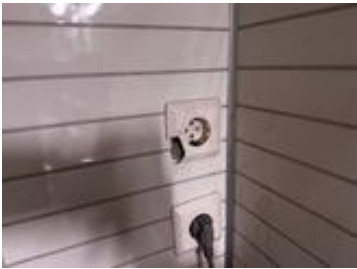
Ødelagt stikkontakt på bad

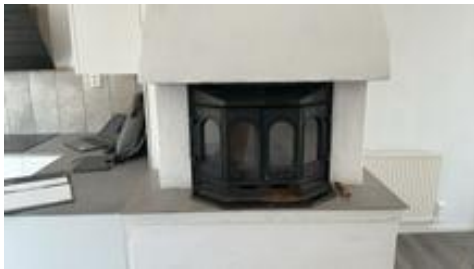
Kostnadsestimatet er kun satt for den lokale utbedringen av TG3 avviket som i dette tilfellet gjelder å gjøre pipevanger tilgjengelig og montere ildfast plate under feieluke, ikke eventuelle følge tiltak som kan følge med og heller ikke eventuelle andre TG2 avvik som er nevnt under denne konstruksjonen

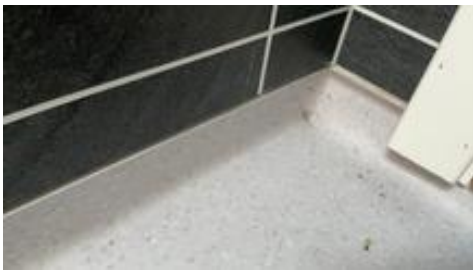
### 1 TG 2 Overflater Gulv

Tett sluk kan føre til redusert avrenning og økt risiko for vannansamling og fuktskader ved lekkasje eller vannsøl.  
Det anbefales rens og kontroll av sluket for å sikre tilfredsstillende funksjon.

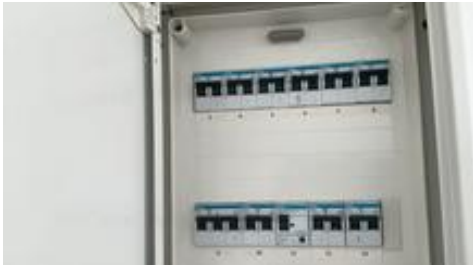
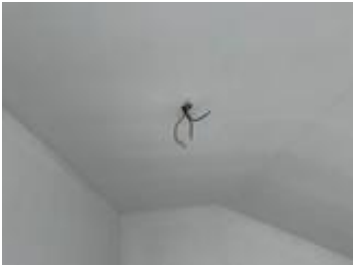
Løse ledninger i taket.
