Enebolig med garasje

SKOGVEIEN 12

Enebolig med garasje | Tomt 1388m2 | 3 sov/2+2 stuer | Garasje |  
Tilbygg med grillhus og bod/verksted | Flott utsikt

## Tilstandsrapport

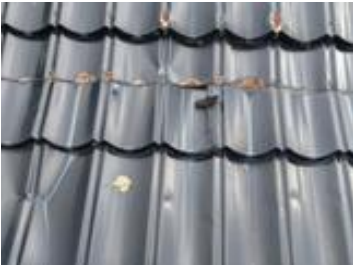
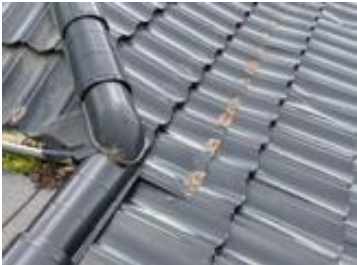
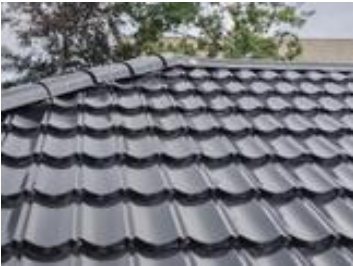
**Nedløp, beslag og skorsteiner over tak**

I vinterhagen, som har direkte adkomst fra boligens stue, er det registrert fuktskjolder på innvendig stolpe samt tegn til tidligere og/eller periodevis fuktpåvirkning på foringer og konstruksjoner over vinduspartier. Det er også registrert indikasjoner på fuktpåvirkning i overgangen mellom vegg og tak. Ved stikkprøveise fuktmålinger på befaringsdagen ble det ikke registrert forhøyede fuktverdier i de kontrollerte områdene. Målinger utført på én befaringsdag kan imidlertid ikke avkrefte periodisk vanninntrenging.

Eier opplyser at fuktpåvirkningen skyldes vanninntrenging fra området ved pipegjennomføringen, og at det tidligere er forsøkt utført tetting uten at forholdet er blitt varig utbedret. Ifølge eier opptrer lekkasjen hovedsakelig ved større nedbørsmengder kombinert med bestemte vindforhold. Ved slike forhold kan det

Det må påregnes nærmere undersøkelser og utbedringer, særlig knyttet til taklekkasje, konstruksjoner mot terreng og våtrom. Forøvrig vises det til punktene i rapporten.
