ROBERT SCOTTS GATE 78

Adresse: Robert Scotts gate 78, 4019 STAVANGER

Befaringsdato: 09.04.2026 Rapportdato: 12.04.2026 Oppdragsnr.: 20137-2619 Eiendomsverdi ref nr: RJ8803

Autorisert foretak: Stavanger Bygg og Boligtakst AS

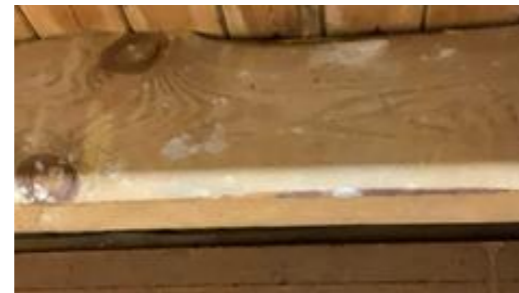
Flyvehull og boremel etter morr/borebiller.

Det bør etableres bedre gjennomlufting av kaldtloftet, øvrige tiltak mot treskadeinnsjekter vurderes fortløpende.

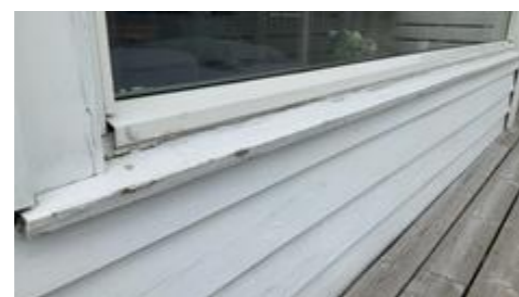
Oppsprikning/avflassing på enkelte vinduer.

Vinduer vedlikeholdes etter behov.

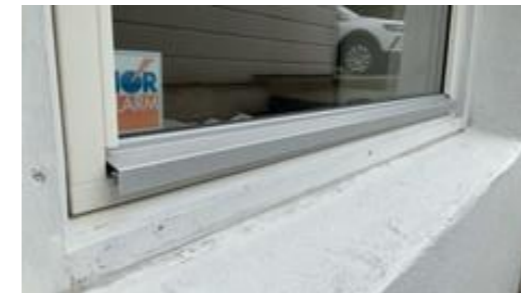
Ufagmessig belistning under vindu.

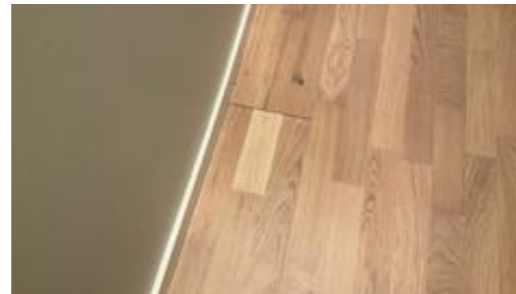
Parkett på gulv og fliser i trapperom kjeller med avvik.

Parkett i trapperom kjeller.

Selv om bom eller hullyd ikke alltid er et umiddelbart problem, bør det overvåkes nøye før eventuell utvikling i sprekker i flisfluger e.l. oppstår. Dette må en foreta tiltak for, for å begrense utviklingen. Parkett med avvik kan utbedres.

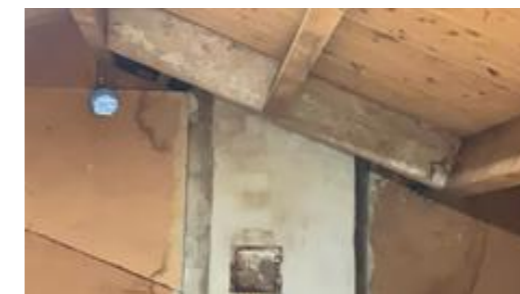
Mursteinspipe fra byggeår, sett på overflater synes ingen sprekker/setninger utover enkelte riss, ved takgjennomføringen ingen fukt/lekkasjer men det er eldre fuktmerker på tilstøtende trekonstruksjoner/takkonstruksjon. Noe sotavrenning fra feieluker av normal karakter. Ildstedet er ikke funksjonstestet.

Pipe ved takgjennomføringen.

Overflater pipe vedlikeholdes, evt funksjonsteste ildstedet.

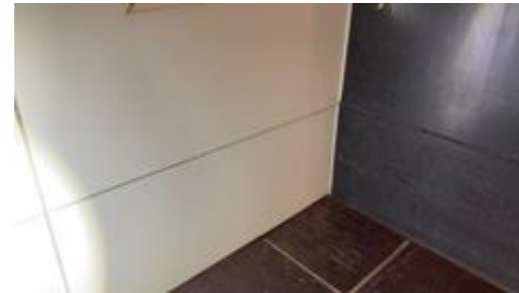
Kanting mellom fliser/ufagmessig utførelse.

Fliser med skader/sprikk kan evt byttes.

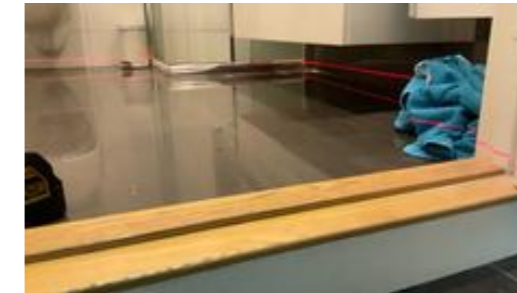
Flisearbeid på gulv fremstår ufagmessig, det er ugjevne overflater på fliser/kanting, bom/hulrom under flere på gulv. Gulvet er etablert uten fall mot sluk, laveste punktet på gulv er ved dør. Ikke tilstrekkelig lokalt fall i dusj og noe vann vil bli liggende igjen på gulv/fliser etter bruk. Det er mulighet for at det kan forekomme vannlekkasje på våtrommet hvor vann ikke vil gå til sluk da terskeloppbrett på dør er lavere enn dusjprofil på gulv.

Terskeloppbrett lavere enn dusjprofil på gulv.

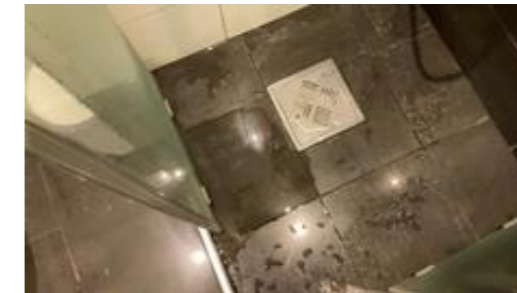
Eventuelt lekkasjevann fra utstyr utenfor dusjsone vil ikke ha en naturlig vei til sluket. Dette kan føre til at vann samler seg på gulvet og potensielt renner ut av rommet eller trenger inn i konstruksjonen. Selv om bom eller hullid ikke alltid er et umiddelbart problem, bør det overvåkes nøye før eventuell utvikling i sprekker i flisfuger e.l. oppstår. Dette må en foreta tiltak for, for å begrense utviklingen. Fliser med bom/hullid under tåler mindre mekanisk påkjenning/støt.

Vann vil ligge igjen på gulv/fliser i dusj etter bruk.

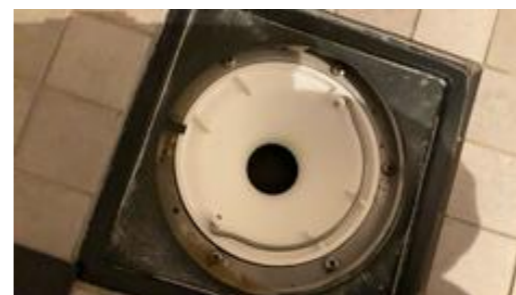
Plastsluk på gulv. Sluk er funnet i orden med synlig membran tilsluttet med klemring. TG gis for å synliggjøre den ekstra risiko det er at membran/fukttingsarbeider er utført som egeninnsats, ikke dokumentert utførelse/materialbruk.

Sluk i dusj.

Ingen umiddelbare tiltak er nødvendige.

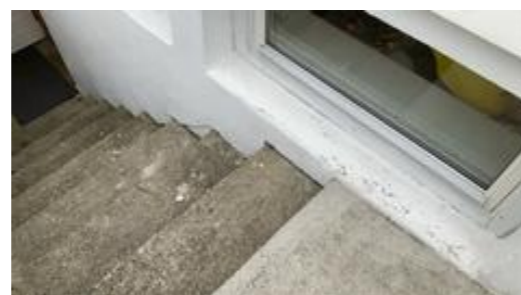
Malingsavflassing på deler av mur.

Mur vedlikeholdes etter behov.

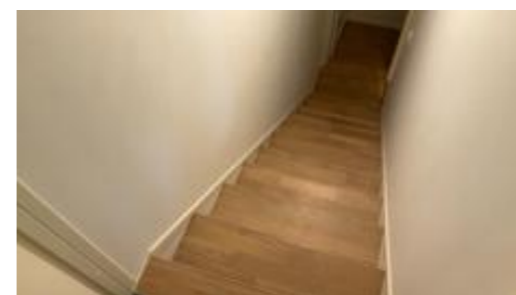
- ! Det er ikke foretatt radonmålinger, og bygget er heller [ikke utført med radonsperre](#).
- ! Det er mangler/skader på håndslukkerutstyr ihht gjeldende forskrift om brannforebygging.
- ! Det mangler håndløper på vegg i det innvendige trappeløpet.
- ! Rekkverkshøyder er under dagens forskriftskrav til rekkverk i utvendige trapper.

Innvendig trapp uten håndrekker på vegg.

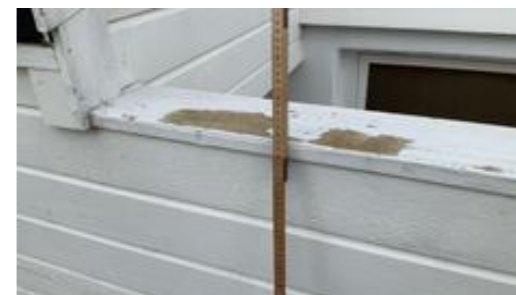
Lavt rekkverk på kjellertrapp.

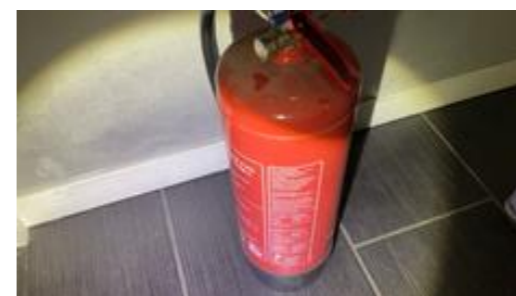
Brannslukkerapparat fra 2009.
