Hus og løe i
landlige omgivelser

MAGRETEVEGEN 14

Adresse: Magretevegen 14, 6040 VIGRA

Befaringsdato: 27.05.2026 Rapportdato: 10.06.2026 Oppdragsnr.: 13707-1716 Eiendomsverdi ref nr: XI4138

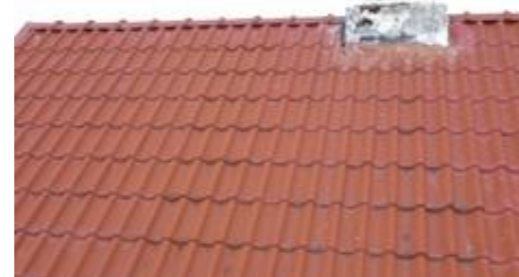
Taket er tekking med metallplater

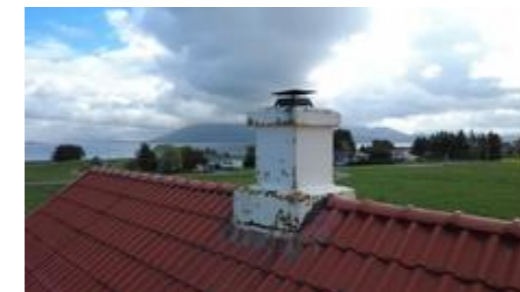
Pussede og malte piper over tak. Indikasjon på utetthet mellom piper og tekking

Det bør monteres stigesikring ved takfoten foran takstigen dersom feier skal opp på taket. (Her er i dag feieluker på loft, pipene kan feies fra luker)

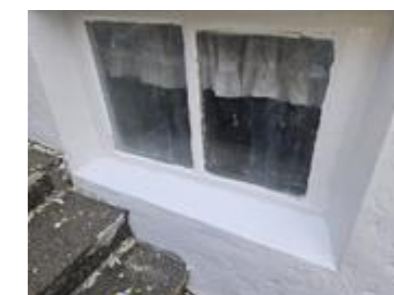
Enkelte vinduer står foran utskifting i løpet av kort tid.
Øvrige vinduer, bortsett fra de to nye på loftet, står foran utskifting i løpet av få år.

Kjellervindu med enkelt glass. Ikke beslag i underkant.

Kostnadsestimat: 100 000 - 200 000

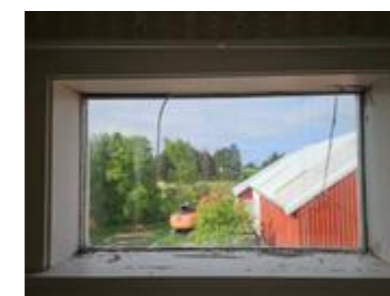
Utetthet mellom karm og glassrute, vindu i 2 etg sør

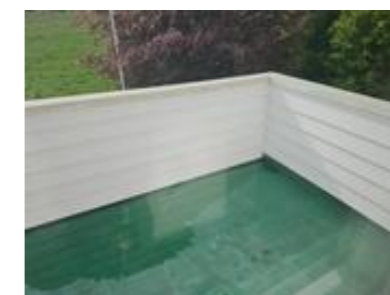
Veranda / terrasse teknet med glassfiber. Rekkverk av tre

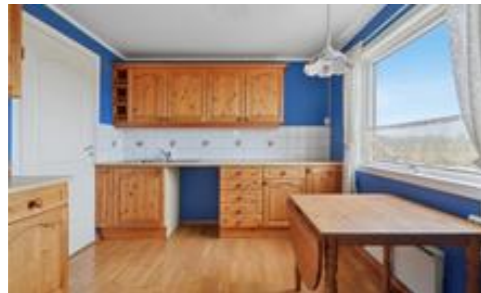
Kjøkken i 2. etg.
2 ETASJE > KJØKKEN

Kjøkkeninnredningen har fronter av lakkert furu og laminert benkeplate. Nedfelt oppvaskkum av rustfritt stål. Plass for oppvaskmaskin, komfyr og kjøll / fryseskap. Ukjent alder. Ut fra stilen antas innredningen å være fra 90 tallet.
