# PROAKTIV

SJÅSTADVEIEN 43

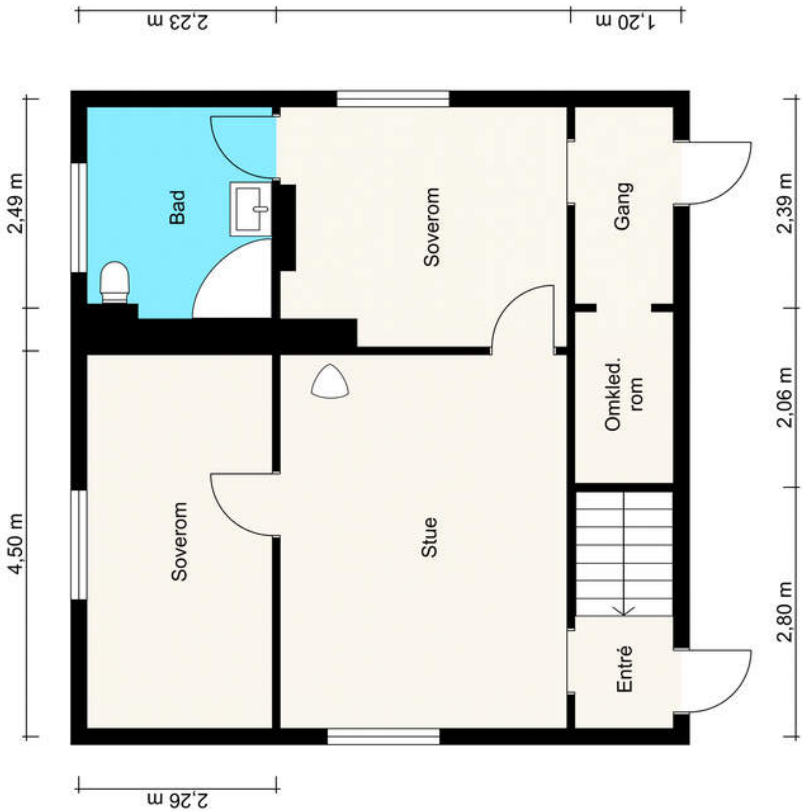
PLANTEGNINGER

Tegnet av Boligkonsult AS, en del av Norske Boligrapporter.  
Plantegningen er kun en illustrasjon og er ikke målbar. Målene er innvendige, og avvik kan forekomme.

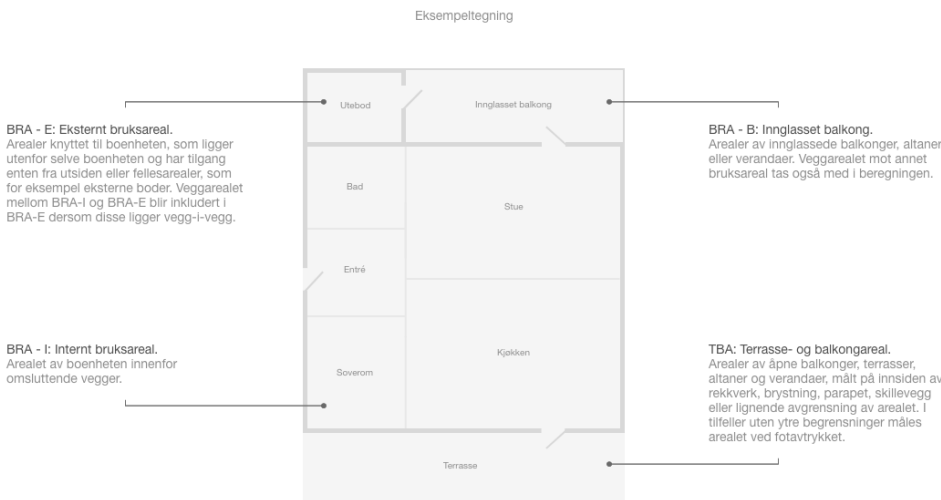
Arealene er oppmålt under befaringen med avstandsmåler og avrundet til nærmeste hele kvadratmeter, i samsvar med NS 3940:2023 Tillegg A. Fordelingen mellom primær- og sekundærareal fremstilles over en overgangsperiode, i samsvar med takstbransjens retningslinjer for arealmåling (2014). Rommene betegnes slik de fremstår under befaringen, selv om de i enkelte tilfeller kan avvike fra godkjente byggetegninger og gjeldende byggeregler. Angivelsen av rom for varig opphold i rapporten innebærer ikke nødvendigvis at rommet er, eller kan bli, godkjent for varig opphold i samsvar med dagens forskriftskrav. De ulike arealene er kort forklart i eksempeltegningen under.
