# PROAKTIV

Velholdt  
enebolig med  
flott tomt.

Klepp Stasjon

ANDAVEGEN 5

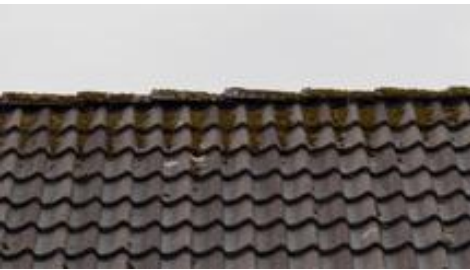
- Mosegroing kan holde på fukt og øke slitasjen, noe som over tid kan redusere levetiden på tekkingen. Fjerning av mose anbefales som et vedlikeholdstiltak.
- Økt alder gir høyere risiko for utettheter. Overvåk tilstanden jevnlig. For å få tilstandsgrad 0 eller 1 må tekkingen skiftes ut, men tidspunktet for når dette er nødvendig er vanskelig å si noe om.

Det registreres mosegroing på taktekking. Dette kan over tid holde på fukt og øke slitasjen. Dette reduserer levetiden på tekkingen. Mer enn halvparten av forventet levetid er passert for taktekking og undertak, noe som medfører økt risiko for slitasje og utettheter over tid.

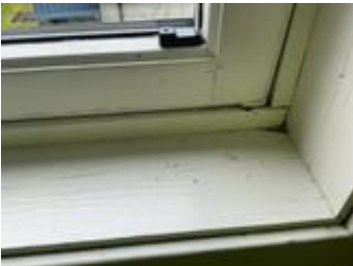
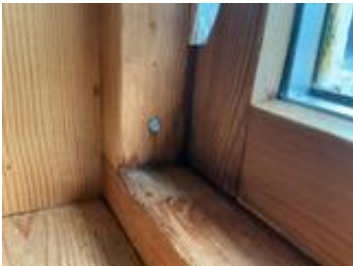
- Eldre isolerglass har økt risiko for punktering og redusert isolasjonsevne, med fare for varmetap og kondensproblemer.
- Det anbefales å planlegge utskifting av vinduene fra byggeår for å sikre tilfredsstillende funksjon og energieffektivitet.
- Årsaken til fuktmerker bør undersøkes nærmere, og nødvendig vedlikehold eller lokal utbedring utføres.

Enkelte vinduer har usikker fremtidig funksjon: Isolererglassruter eldre enn 35 år. Det registreres stedvis slitasje og fuktmerker i vinduskarmer/foringer.

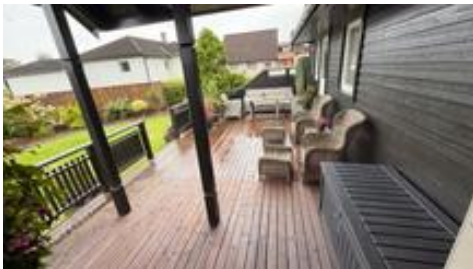
Det er terrasse understøttet av bjelker.  
Normal vær- og bruks slitasje på terrassebord og rekkverk. Normalt vedlikehold må påregnes.

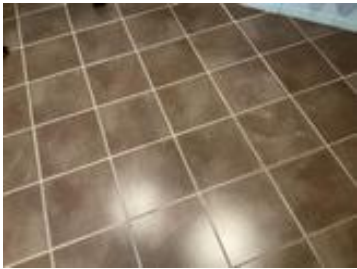
- Et bad med manglende/reduert fall til sluk blir mindre funksjonelt og sikkert for brukeren. Dette kan medføre stående vann på gulvet, vann som ikke ledes effektivt til sluket, økt risiko for at vann renner ut av rommet og redusert sklisikkerhet på gulvet.
- Selv om bom eller hullid ikke alltid er et umiddelbart problem, bør det overvåkes nøye før eventuell utvikling i sprekker i flisfuger e.l. oppstår. Dersom slik utvikling oppstår, bør det iverksettes tiltak for å begrense videre skade.
- Registrert bom i flis gir økt risiko for sprekk / skade ved belastning eller dersom gjenstander faller mot overflaten. Ved sprekk eller bom (hulrom) kan forholdet utbedres ved injisering med egnet bindemiddel (for eksempel Bi-imp).

Det er påvist avvik i fallforhold til sluk i forhold til krav i forskrift på befaringstidspunktet. Gulv har fall mot sluk, men dette er mindre enn referansenivå. (1:100) Det er påvist at noen fliser har bom (hulrom under).

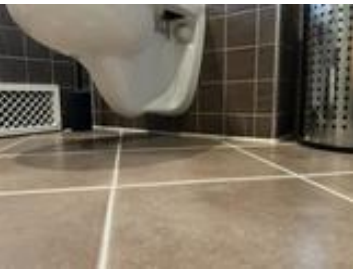
- Uten tilfredsstillende dreneringsløsning/lekkasjesikring kan lekkasjer pågå over lang tid uten å bli oppdaget. Dette kan føre til omfattende fuktskader i omkringliggende byggematerialer.
- Det anbefales å etablere en løsning som gjør eventuelle lekkasjer synlige, for eksempel via lekkasjvarsling eller åpning/drenering til synlig område. Utførelsen bør være i tråd med gjeldende anbefalinger for innebygde systerne.
- Ved implementering av innebygget systerne var det ikke krav om lekkasjesikring, konstruksjonen bør jevnlig observeres.

Det er ikke påvist tilfredsstillende løsning for å synliggjøre lekkasje fra innebygget sisterner.

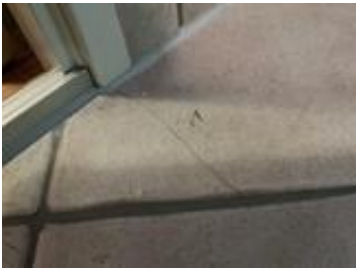
- Skadet flis er i et område hvor den kun utgjør et estetisk avvik og kan utbedres ved behov.
- Selv om bom eller hullid ikke alltid er et umiddelbart problem, bør det overvåkes nøye før eventuell utvikling i sprekker i flisfuger e.l. oppstår. Dersom slik utvikling oppstår, bør det iverksettes tiltak for å begrense videre skade.
- Registrert bom i flis gir økt risiko for sprekk / skade ved belastning eller dersom gjenstander faller mot overflaten. Ved sprekk eller bom (hulrom) kan forholdet utbedres ved injisering med egnet bindemiddel (for eksempel Bi-imp).

Det er påvist sprekke i en flis ved dør.  
Det er påvist at noen fliser har bom (hulrom under).

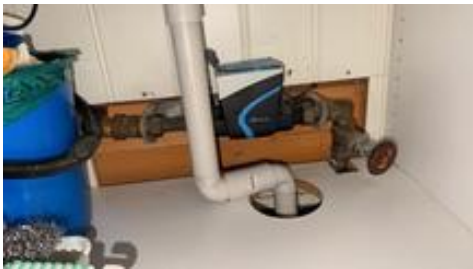
- Vurdering av avvik:**
- Hovedstoppekran er ikke merket.
  - Kobberrør med loddede, klemte eller andre type skjøter eldre enn 33 år og har derfor usikker fremtidig funksjon.

- Konsekvens/tiltak**
- Manglende merking, tilgjengelighet eller funksjon kan føre til forsinket avstenging av vann ved lekkasje, med økt risiko for vannskader.
  - Det anbefales å sørge for at hovedstoppekranen er funksjonell, tydelig merket og lett tilgjengelig for betjening.
  - Eldre kobberrør med skjøter har økt risiko for lekkasjer og svikt i koblinger, med fare for vannskader.
  - Det anbefales å følge med på tilstanden. Det kan bli behov for utskifting av rørsystemet for å sikre videre funksjon og redusere risiko for skader.
  - I forbindelse med oppgradering av våtrom vil det være naturlig med utskiftning av rør.
