STUBBSVINGEN 5A

Adresse: Stubbsvingen 5A, 7036 TRONDHEIM

Gnr./Bnr.: Gnr. 77, bnr. 185, i Trondheim kommune

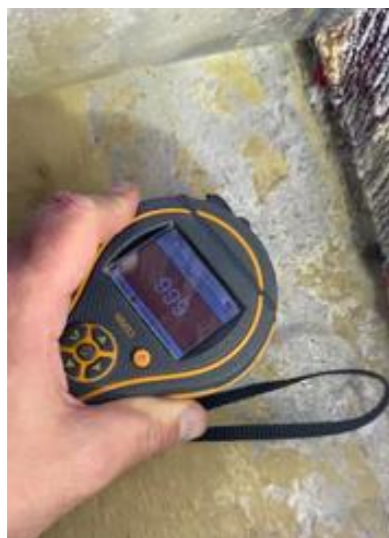
Eksempelbilde av forhøyede fuktverdier ved fuktsøk.

Det gjøres oppmerksom på at kontrollen ble begrenset da det er etablert krypkjeller/ blindrom uten adkomst på deler av bygningen. Over halvparten av forventet brukstid har passert, noe som gir økt risiko for svikt. Med bakgrunn i alder så er utvendig fuksikring trolig kun slemming/ gudron og det ble ikke etablert plast/ kapillærbrytende sjikt i gulv mot grunn på samme måte som i dag. Kontroll for verifikasjon av dreneringens funksjon er begrenset til fuktsøk/ fuktmåling kombinert med visuelle observasjoner av fritt eksponert/ tilgjengelig murflater mot gulv på grunn og yttervegger i rom under og i mot terreng. Undersøkelsen viser indikasjoner på forhøyede fuktverdier i tilgjengelig kjellergulv og nedre del av vegger mot terreng, i tillegg til stedvis synlig mineralutslag/ saltutslag. Dette er symptom på fuktgjennomgang som normalt skyldes redusert funksjon i drenering og/ eller kapillært optrekk av fuktighet fra grunnmasser under boligen. Ved en evt. omdrenering vil følgelig fukten reduseres, men ikke nødvendigvis opphøre. Terrengfall omkring boligen er relativt flatt, optimalt bør det være terrengfall fra boligen, i en avstand på ca. 3m fra grunnmuren og ut, rundt hele boligen. Dette for å unngå økt fuktbelastning mot grunnmur. TG-2 er satt pga. alder og registrerte avvik.

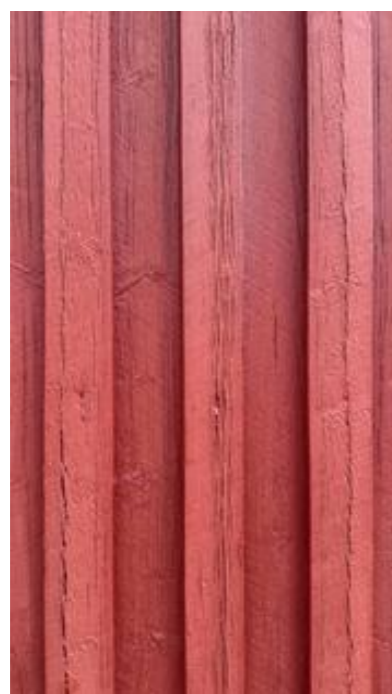
Eksempelbilde av slitasjegrad.

Type fasade	Stående kledning, Liggende kledning
Er det gjennomført arbeider etter opprinnelig byggeår?	Nei
Er det påvist skjevheter/riss/sprekker/setninger?	Ja
Er det påvist fuktskade/sopp/råte eller slitt overflate?	Ja
Er det liten eller ingen lufting av kledningen?	Nei
Er det manglende musetetting i nedkant av kledning/plater?	Ja
Oppsummering av yttervegger TG-2	
<p>Ved stikkprøvekontroller av lufting og musetetting bak/ oppunder kledning ble det registrert stedvis manglende musetetting.</p> <p>Som følge av beskaffenhet har deler av kledning behov for ekstra vedlikehold og enkelte panelbord må påregnes skiftet. Generelt bærer kledningen preg av alder/ slitasje og har stedvis soltørket/ oppsprukne kledningsbord og punktvis råteskader. Omfanget av nødvendige utskiftinger er ikke vurdert men er relativt godt synlig.</p> <p>TG-2 er satt pga. aldrende/ slitt kledning med stedvis behov for ekstra vedlikehold/ utskiftinger og stedvis manglende musetetting.</p>

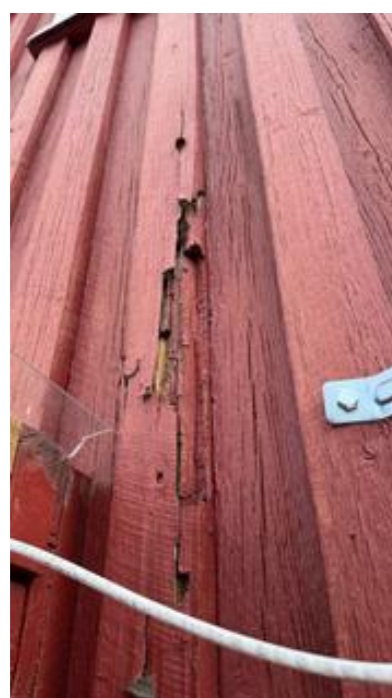
Eksempelbilde av råteskadet kledning.

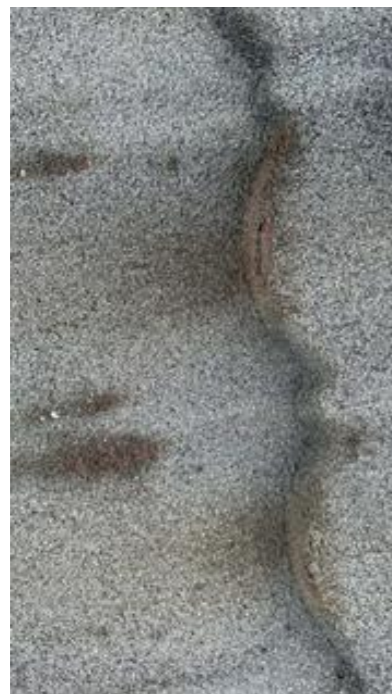
Eksempelbilde av rust på takplater.

Type takkonstruksjon	Saltak
Type tekking	Metalplater
Inspisert fra	På tak
Er det gjennomført arbeider etter opprinnelig byggeår?	Ja
Selgers representant opplyser at taktekingen ble oppgradert i ca. 1990 tallet, uten at dette og omfang er ytterligere dokumentert.	
Er det registrert skader, deformasjoner eller begroing på taktekingen?	Ja
Er det synlige avvik på beslag/indekning rundt pipe og andre takgjennomføringer?	Ja
Har tekkingen nådd en alder som gir økt risiko for skader eller følgeskader?	Ja

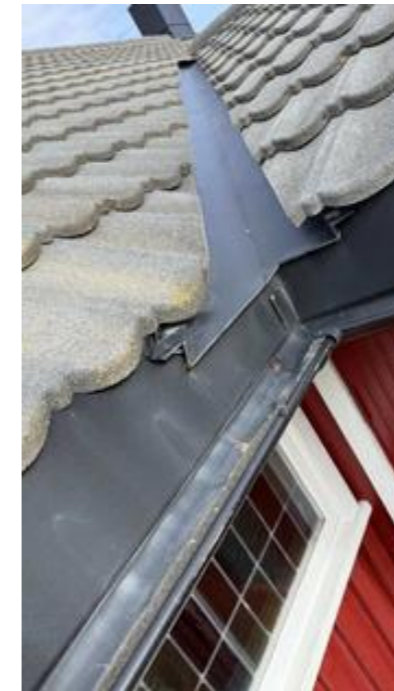
Eksempelbilde av rust på beslag og renner.
