## Stigagarden på Åberge til sals

3 bustadhus, storslått  
fjordutsikt og etablert utleige

ÅBERGEVEGEN 185/187/189

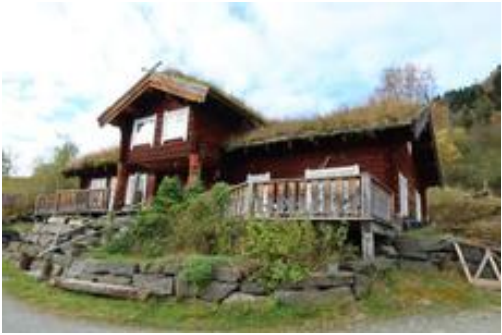
Våningshus

Aktivitetshus/bustadhus oppført i lafta konstruksjon med tak av åsar. Utvendig er taket tekka med torv. Huset har fleire soverom, stort kjøken, bad og toalett, og stove. Huset held normal standard, men har synlege vedlikehaldsbehov. Huset er ikkje tilstandsvurdert men det vart avdekka avvik som bør nemnast og som krev nærare undersøkingar slik som fukt og råteskader i botnstokk på laftakonstruksjonen, råteskader i golv, bjelkar og rekkverk på veranda, fuktskader på verandadører, fuktskader på vindauger, skader på hovudinngangsdør, servant på toalett er knust og det er rennemerker på pipa. Tilstandsanalyse av huset anbefalast for å få full oversikt over tilstanden på bygningen.

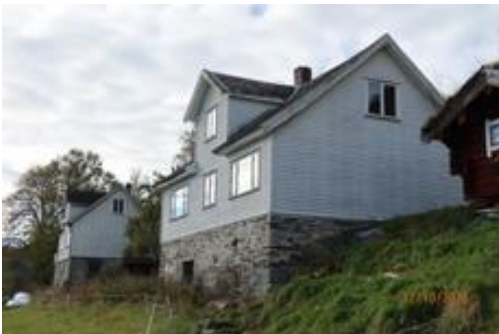
Våningshus

Eldre hus oppført i trekonstruksjonar, kledd utvendig med bordkledning og taket er tekka med skifer. Huset inneheld m.a. tre soverom, to stover, kjøken og bad. Huset held enkel standard og har vedlikehaldsbehov. Huset er ikkje tilstandsvurdert men det vart avdekka avvik som bør nemnast og som krev nærare undersøkingar slik som råteskader på vindskier og toppbord, lause og manglande skiferheller, skader på takrenner, unormalt stor svai i bjelke mot loft, og råteskade i bjelke i stova under arkrom. Tilstandsanalyse av huset anbefalast for å få full oversikt over tilstanden på bygningen.

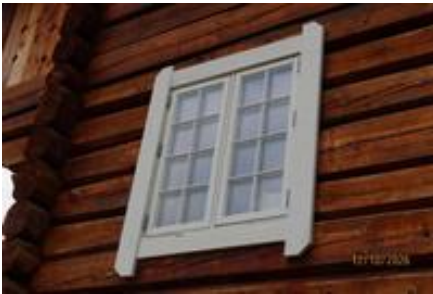
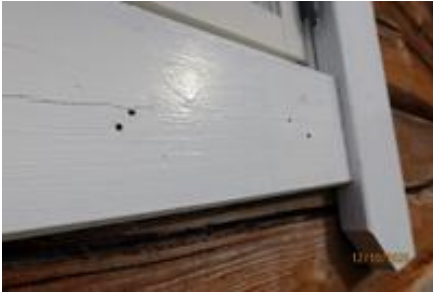
#### TO 3 Vinduer og takvinduer/takluker/overlys

- Det er påvist råte på vinduer.
- Det er påvist avvik rundt innsettsdetaljer.
- Det er registrert spor etter treborende insekter i belistning rundt vindu.

- Råteskader på vinduer medfører nedbrytning av materialer og redusert tetthet. Dette kan føre til trekk, varmetap, fuktinntrengning og videre skade på omkringliggende konstruksjon.
- Det er viktig å utbedre eller skifte ut skadde vinduskomponenter. Omfanget av råteskadene bør vurderes, og det må sikres at årsaken til fuktpåvirkningen utbedres for å hindre videre skadeutvikling.
- Avvik rundt innsettsdetaljer kan føre til utettheter og risiko for fuktinntrenging og varmetap.

- Det anbefales å kontrollere og utbedre detaljene for å sikre tett og korrekt utførelse.
- Det bør gjennomføres tiltak for å bekjempe treborende insekter og vurdere omfanget av skadene. Dersom angrepet ikke utbedres, kan det føre til ytterligere svekkelse av treverket og redusert levetid for vinduene.
- Nærmere undersøkelser anbefales for å avdekk omfang av skader og løsninger for utbedringer.

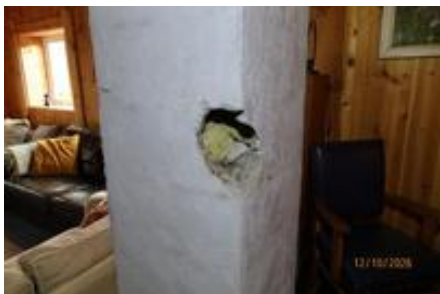
- Ovnsuttakene i kjelleren må tettes forsvarlig av kvalifisert fagperson for å hindre røyk- og branngjennomgang, samt redusere risikoen for brannspredning og lekkasje av farlige gasser til oppholdsrom.

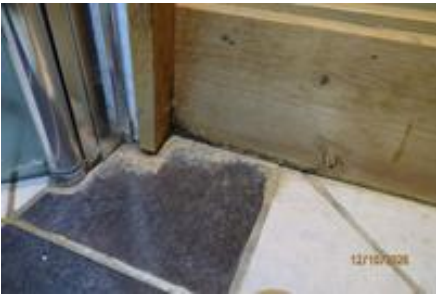
- Det er påvist tegn til fuktskader i overflater.
- Det er påvist at noen fliser har bom (hulrom under).
- Det er påvist riss, sprekker og missfarging i flisfuger i våtsonen.
- Det er ikke etablert tilstrekkelig våtsone rundt dusj og vask i henhold til våtromsnormen, noe som kan medføre økt risiko for fuktskader i disse områdene.

- Overflater må utbedres eller skiftes.
- Bom (hulrom) under fliser indikerer at de ikke er godt nok festet, noe som øker risikoen for at fliser løsner eller sprekker. Dette kan også gi åpninger for fuktinntrengning og på sikt føre til skader i underliggende konstruksjon.

- Riss/sprekker kan indikere bakenforliggende fuktskader, og konstruksjonen bør observeres jevnlig for å vurdere utvikling.
- Det anbefales å utbedre skadde fuger ved å fjerne løse eller sprukne fugemasser og fuge på nytt med egnet materiale. Det bør også kontrolleres om det foreligger underliggende årsaker, som bevegelser eller svikt i underlaget, og eventuelt utbedre disse.

- Det bør etableres tilstrekkelig våtsone rundt dusj og vask i henhold til våtromsnormen for å redusere risikoen for fuktskader i disse områdene. Manglende våtsone kan føre til vanninntrengning i konstruksjonen og påfølgende skader på bygningsdeler.

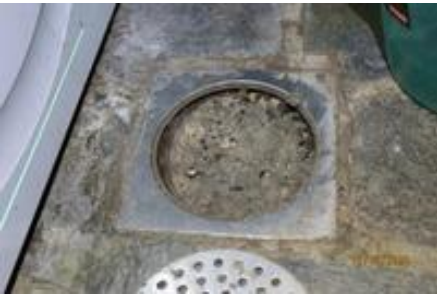
ETASJE > VASKEROM

- Det bør gjennomføres nærmere undersøkelser av slukløsningen for å avklare utførelse og tilstand. Manglende vannnett sjikt i våtsoner på vegg og ukjent løsning i sluk medfører økt risiko for fuktskader og lekkasjer, noe som kan føre til kostbare reparasjoner og skade på bygningskonstruksjonen. Tiltak bør iverksettes for å sikre tilfredsstillende vannetting i våtsoner og forsvarlig slukløsning.

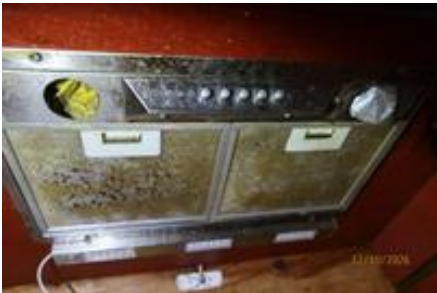
- Ventilatoren bør rengjøres grundig eller skiftes ut for å sikre tilfredsstillende avtrekk og redusere risiko for brannfare og dårlig innneklima.

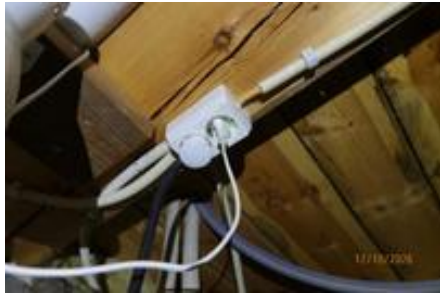
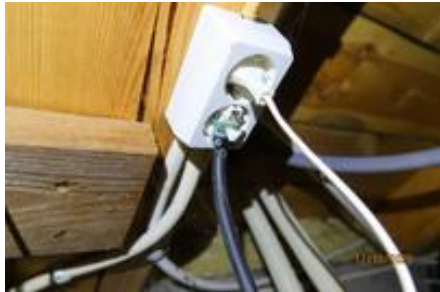
### TG 3 Varmtvannsbereder/tank

- Mangelfull el-tilkobling kan innebære økt risiko for elektrisk feil, brannfare og redusert sikkerhet.
- Det anbefales å få kontrollert og utbedret el-tilkoblingen av autorisert fagperson i henhold til gjeldende forskriftskrav.
- Det bør etableres tilfredsstillende el-tilkobling etter gjeldende forskrift.

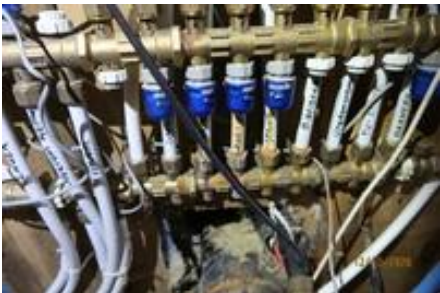
### TG 2 Vannbåren varme (radiator og gulvvarme)

- Trege eller defekte reguleringsventiler kan føre til dårlig regulering av varme, ujevn temperatur og redusert komfort.
- Det anbefales å kontrollere, vedlikeholde eller skifte ut reguleringsventilene for å sikre korrekt funksjon.
- Anlegget må sjekkes av fagperson, og det må utføres eventuelle tiltak på anlegget.

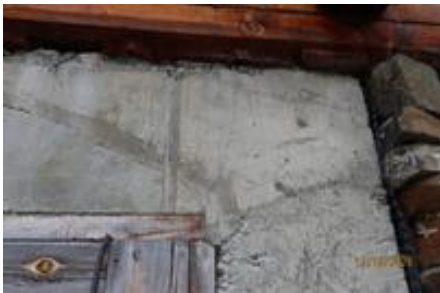
- Grunnmuren har sprekkdannelser, og det synlige støpereir.

- Sprekker i grunnmuren kan føre til fuktinntrenging og i noen tilfeller indikere bevegelser eller svekket konstruksjon.
- Det anbefales å vurdere omfang og årsak til sprekken, og utbedre disse samt iverksette nødvendige tiltak for å hindre videre utvikling.
- Ytterligere undersøkelser anbefales.

- Sprekkdannelser og støpereir bør utbedres for å hindre vanninntrenging og videre forringelse av konstruksjonen. Dersom tiltak ikke utføres, kan dette føre til økt risiko for fuktskader og redusert levetid på grunnmuren.
