# PROAKTIV

SAUEVEIEN 40

Fint beliggende enebolig på 1 måls hjørnetomt. Nydelig hage og solrik terrasse. 3 soverom + 2 bad. Integrert garasje.

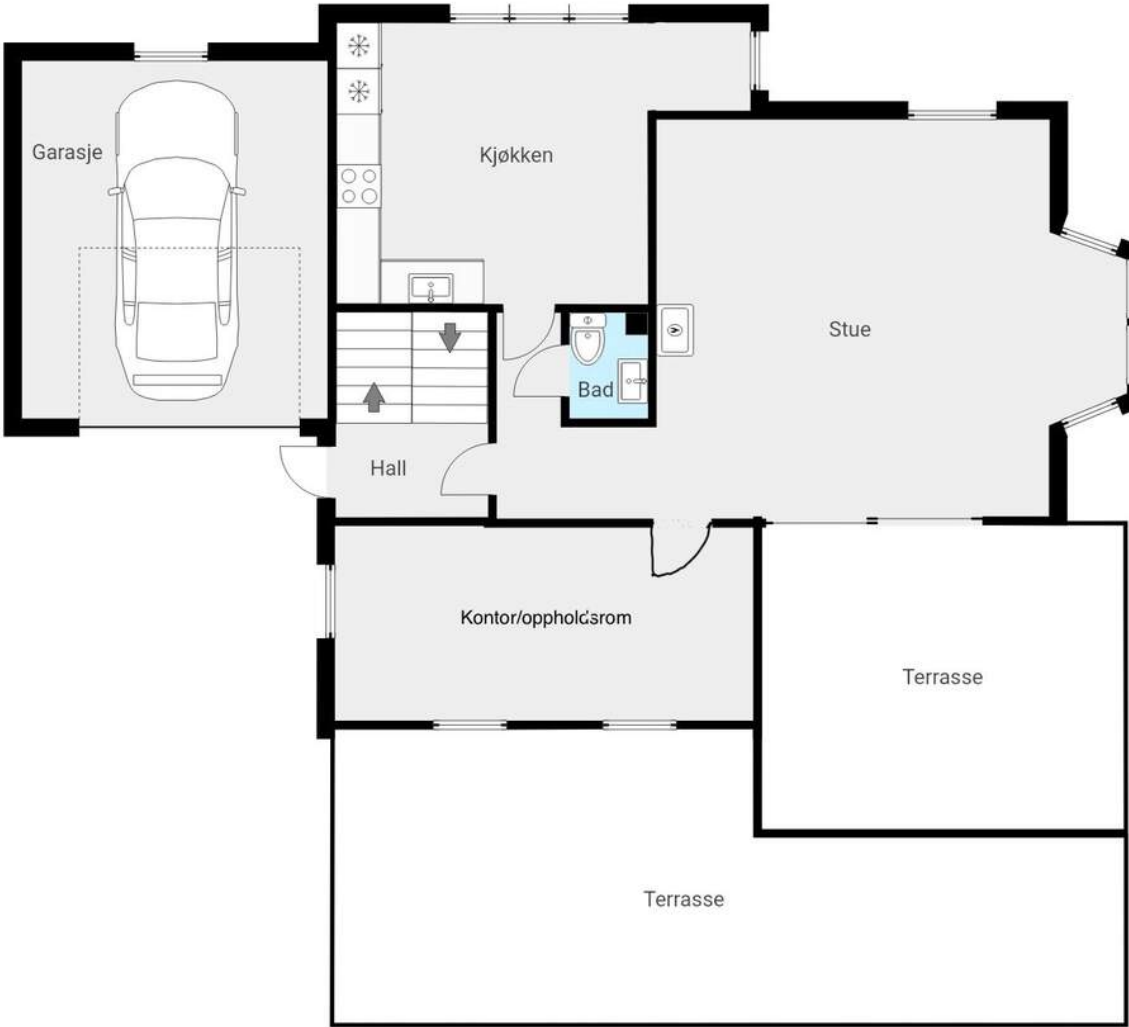
1. ETASJE

PLANTEGNINGER

tegning som er skissert, og avvik på målene kan forekomme.

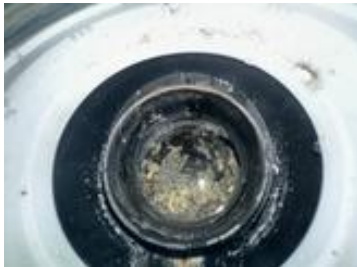
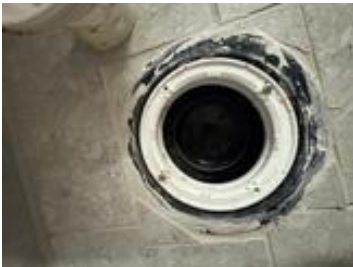
- Overvåk konstruksjonen jevnlig. For å få tilstandsgrad 0 eller 1 må løsningen utbedres, men tidspunktet for når dette er nødvendig er vanskelig å si noe om.
- Løsningen/utførelsen rundt rørgjennomføringer gir fare for fukt inn i konstruksjoner.

Ujevn eller manglende mekanisk klem kan gi utett overgang gulv–sluk, der innsig av vann kan gi skjulte fuktskader i underlaget over tid. Fugemasse rundt sluk erstatter ikke en korrekt mansjett/klemring. Det anbefales å demontere klemring, verifiser om det finnes mansjett, og reetabler korrekt løsning med komplett skruesett og godkjent mansjett. Dersom mansjett mangler/er skadet, eller klemring ikke kan monteres korrekt: skift sluk og reetabler tettesjikt (lokal ombygging), eventuelt rehabiliter gulvet/dusjsonen samlet med fallutbedring

- Bad/vaskerom - sluk, membran og tettesjikt: Det er påvist mangelfull/feil utførelse rundt rørgjennomføringer e.l. som gir fare for fukt i konstruksjonen i våtsone. Membran kan ikke konstateres (ikke synlig og det foreligger heller ikke dokumentasjon).
