# PROAKTIV

SAUEVEIEN 40

Fint beliggende enebolig på 1 måls hjørnetomt. Nydelig hage og solrik terrasse. 3 soverom + 2 bad. Integrert garasje.

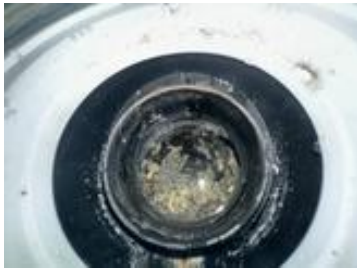
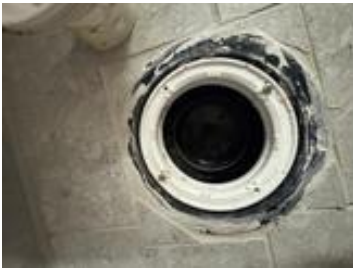
- Overvåk konstruksjonen jevnlig. For å få tilstandsgrad 0 eller 1 må løsningen utbedres, men tidspunktet for når dette er nødvendig er vanskelig å si noe om.
- Løsningen/utførelsen rundt rørgjennomføringer gir fare for fukt inn i konstruksjoner.

Ujevn eller manglende mekanisk klem kan gi utett overgang gulv–sluk, der innsig av vann kan gi skjulte fuktskader i underlaget over tid. Fugemasse rundt sluk erstatter ikke en korrekt mansjett/klemring. Det anbefales å demontere klemring, verifiser om det finnes mansjett, og reetabler korrekt løsning med komplett skruesett og godkjent mansjett. Dersom mansjett mangler/er skadet, eller klemring ikke kan monteres korrekt: skift sluk og reetabler tettesjikt (lokal ombygging), eventuelt rehabiliter gulvet/dusjsonen samlet med fallutbedring

- Bad/vaskerom: sluk, membran og tettesjikt: Det er påvist mangelfull/feil utførelse rundt rørgjennomføringer e.l. som gir fare for fukt i konstruksjonen i våtsone. Membran kan ikke konstateres (ikke synlig og det foreligger heller ikke dokumentasjon).
