Enebolig innerst i blindvei  
med strandlinje, utsikt og  
glimrende solforhold

FJELLVEIEN 37

**Adresse:** Fjellveien 37, 1470 LØRENSKOG

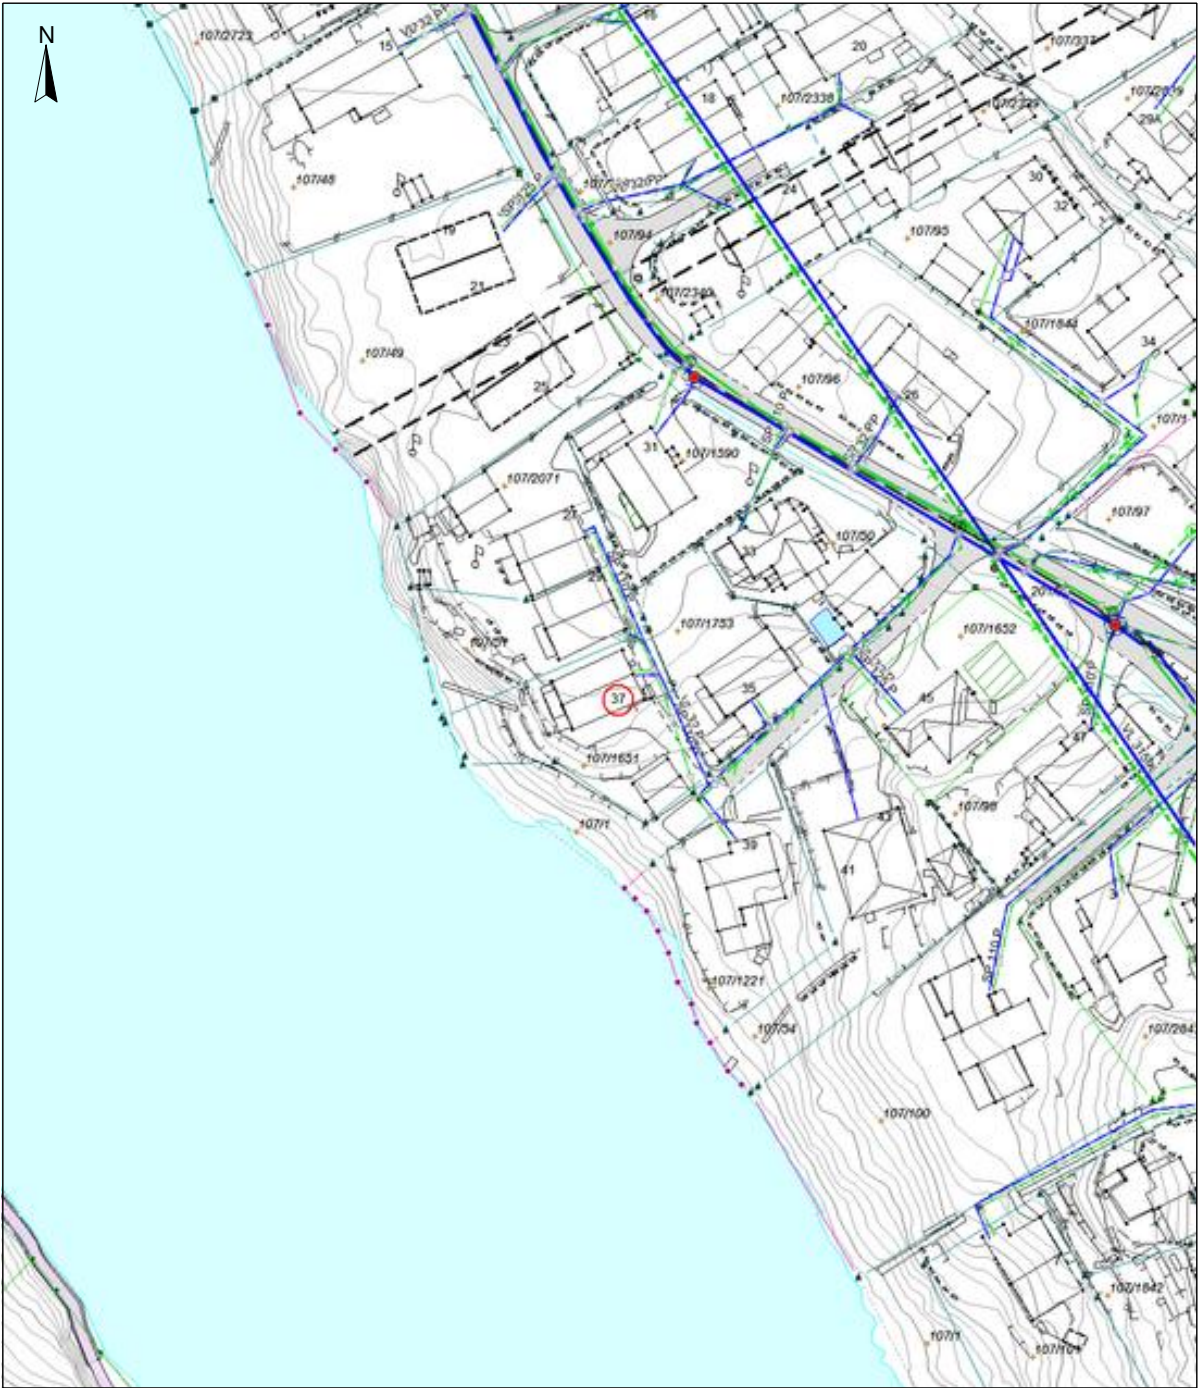
**LEDNINGSKART** Målestokk:1:1000  
Eiendom: Gnr.: 107 Bnr.: 1651 Adresse: Fjellveien 37  
Vannledning Spillvannsledning Overvannsledning Avløp felles Spillvannskanal RAIL
